# Diagnosticos ataskaita

## 2016 OPEL MOKKA

### Diagnosticos informacija

### Nustatytos būklės santrauka

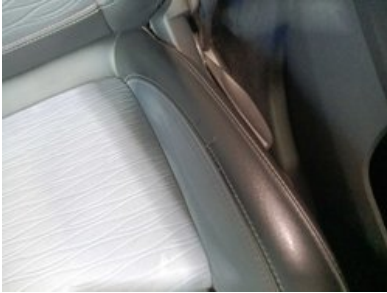
- ✓ **1. Sėdynės:** Visos Sėdynės - Būklė

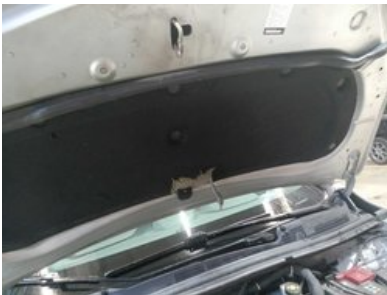
- ✓ **1. Priekis:** Gaubto Garso Izoliacija - Būklė

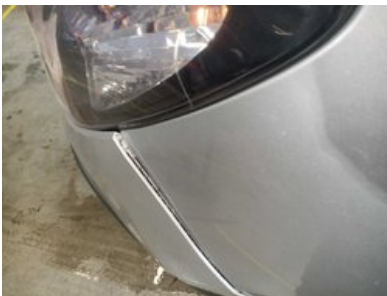
- ✓ **2. Priekis:** Priekinis Buferis - Būklė ir Lygiavimas

- ✓ 1. Kita: Priekinio Bamperio Kampų Remontas

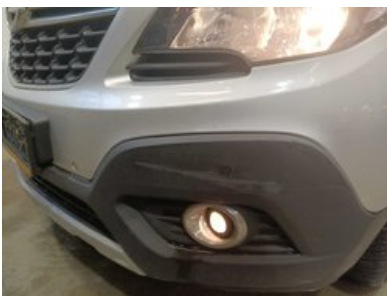
- ✓ **3. Priekis:** Priekinis Buferis - Būklė ir Lygiavimas

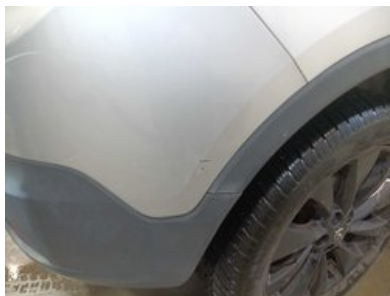
✓ **4. Galas:** Galinis bamperis - Būklė ir centravimas

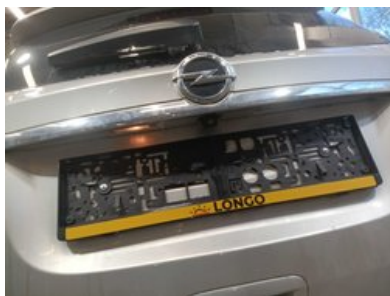
✓ **5. Žibintai:** Lemputės

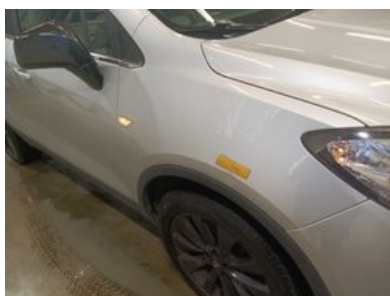
✓ **6. Šonas:** Kairė ir Dešinė Pusė - Matomi Pažeidimai ir Įbrėžimai

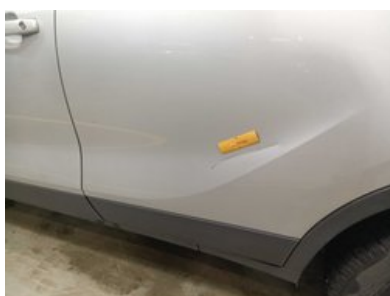
✓ **7. Šonas:** Kairė ir Dešinė Pusė - Matomi Pažeidimai ir Įbrėžimai

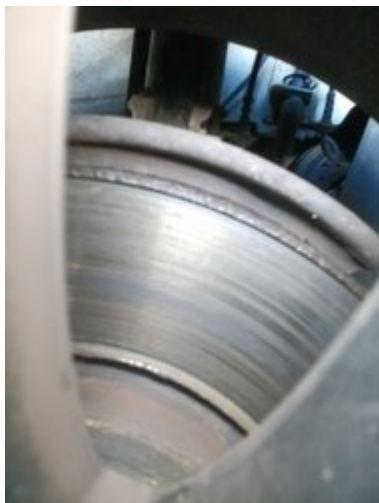
### ✓ 1. STABDŽIAI: Priekiniai Stabdžių Diskai Abu

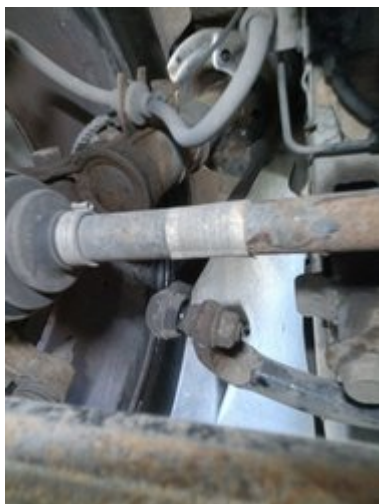
### ✓ 2. PAKABA: Stabilizatoriaus Traukė, Išorinė

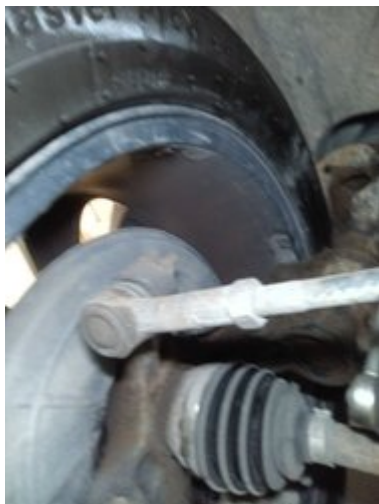
### ✓ 3. VAIRAS: Vairo Traukės Antgalis
