# Diagnosticos ataskaita

## 2019 CITROEN Grand C4 SpaceTourer Busi

# Paruošimo ir remonto ataskaita

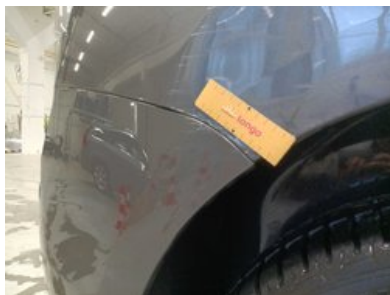
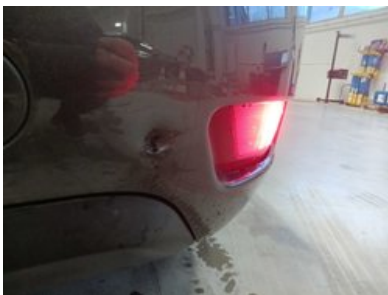
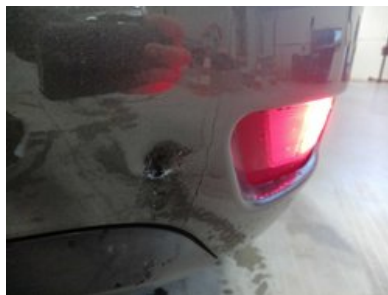
### ✓ 1. Galas: Galinis bamperis - Būklė ir centravimas

- ✓ 1. Dažyti Priekinį Bamberį
- ✓ 2. Dažyti Galinį Bamberį
- ✓ 3. Dažyti Galinį Sparną
- ✓ 4. Dažyti Duris

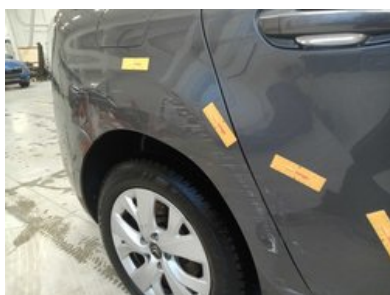
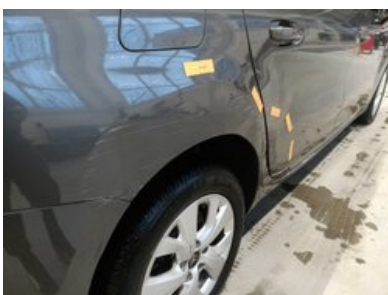
### ✓ 2. Šonas: Kairė ir Dešinė Pusė - Matomi Pažeidimai ir Įbrėžimai

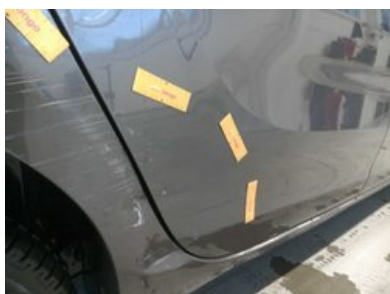
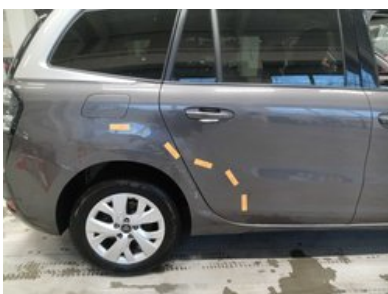
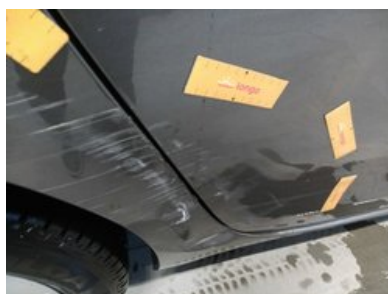
### ✓ 3. Šonas: Kairė ir Dešinė Pusė - Matomi Pažeidimai ir Įbrėžimai

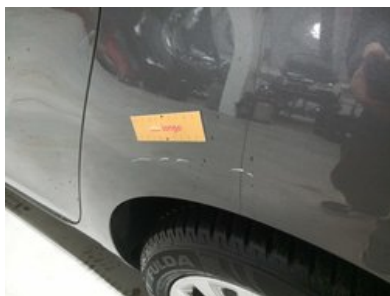
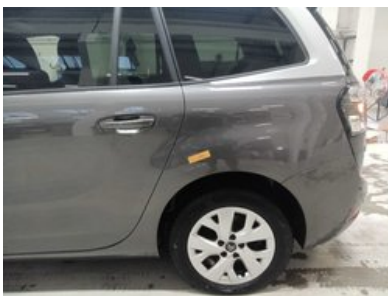
### ✓ 4. Šonas: Kairė ir Dešinė Pusė - Matomi Pažeidimai ir Įbrėžimai

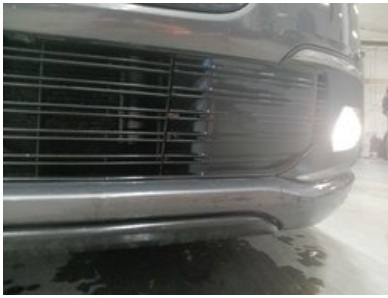
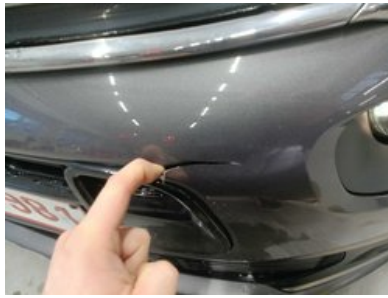
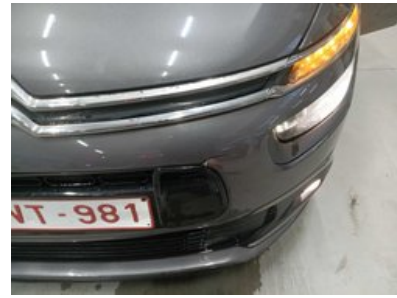
✓ **5. Priekis:** Priekinis Buferis - Būklė ir Lygiavimas

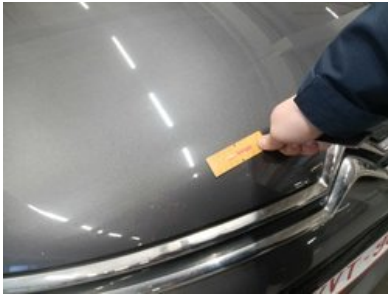
✓ **6. Priekis:** Gaubtas - Matomi Pažeidimai

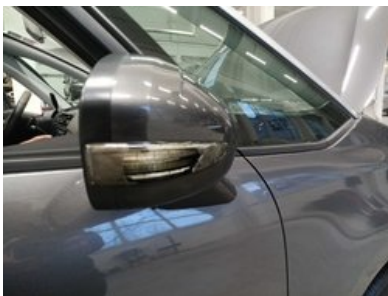
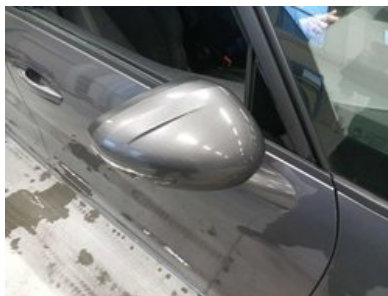
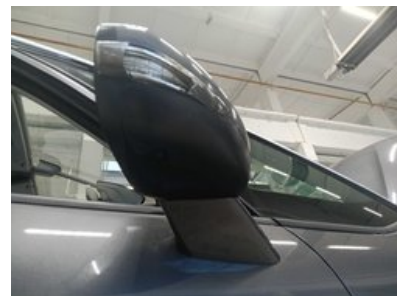
✓ **7. Žibintai:** Automobilio Šoniniai Žibintai - Pagrindinis Veikimas, Pažeidimas ir Spalva

- ✓ 1. Priekinių Žibintų Reguliavimas
- ✓ 2. Keisti Žibintus Automobilio Pusėje

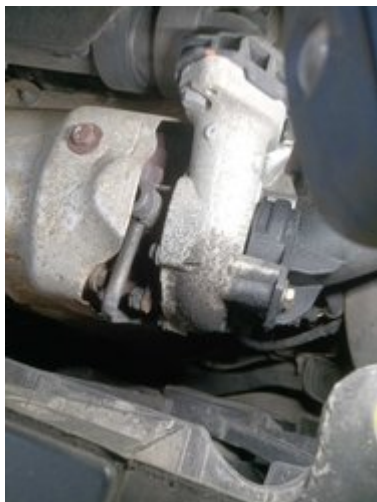
✓ **5. VARIKLIO VALDYMAS - DEGALAI:** Turbokompresoriaus

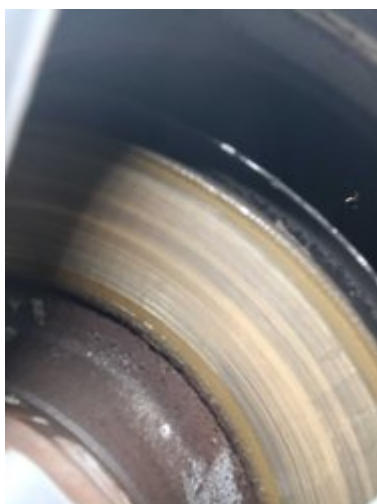
✓ **6. STABDŽIAI:** Galiniai Stabdžių Diskai

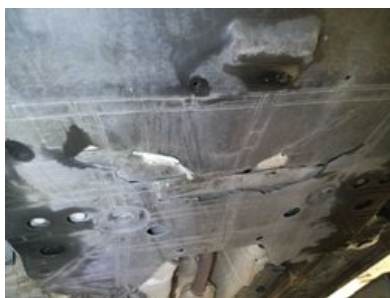
✓ **7. KĖBULAS - PRIEKINĖ SEKCIJA:** Variklio Dangtelis
