Automobilio duomenys

Diagnostikos ataskaita

2019 HYUNDAI TUCSON Comfort

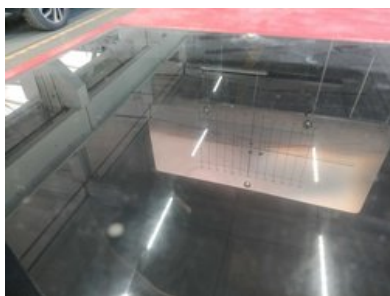
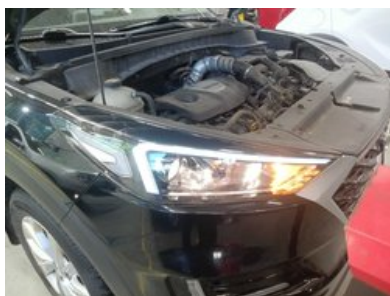
✔ 1. Žibintai: Lemputės

- ✓ 1. Sistemos Evakavimas/Pakrovimas
- ✓ 2. Variklio Alyvos ir Filtro Keitimas
- ✓ 3. Įkrauti Akumuliatorių
- ✓ 4. Pakeisti Lemputę Priekinių Žibintų
- ✓ 5. Pakeisti Padangas

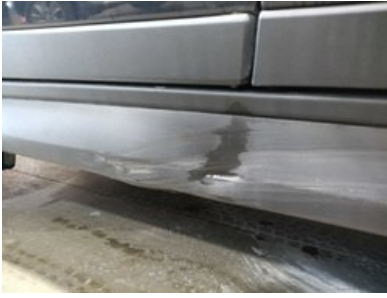
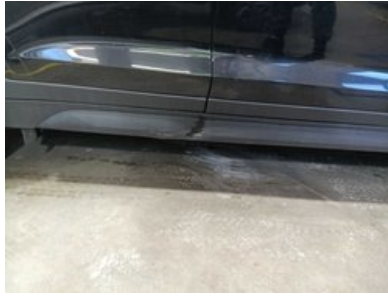
✓ **2. Šonas:** Kairė ir Dešinė Pusė - Matomi Pažeidimai ir Įbrėžimai

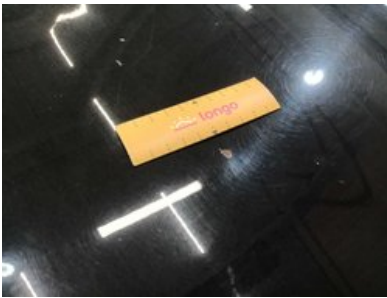
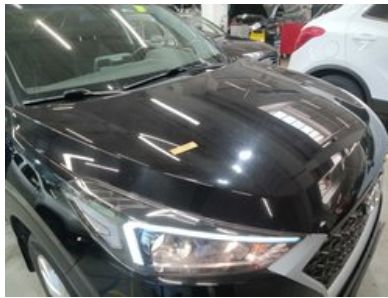
✓ **3. Priekis:** Gaubtas - Matomi Pažeidimai

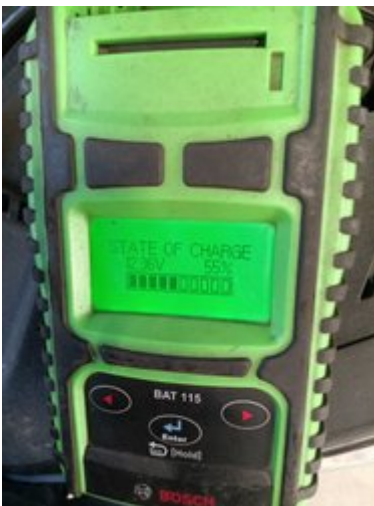
✓ **1. KITA:** Įkrauti Akumuliatorių

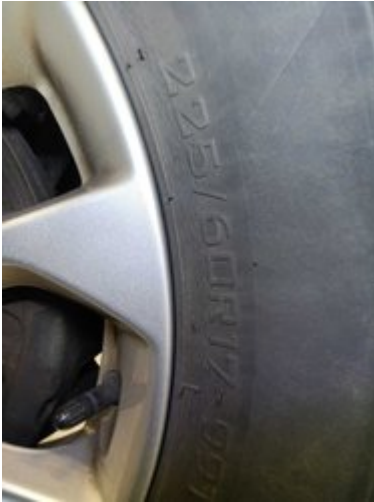
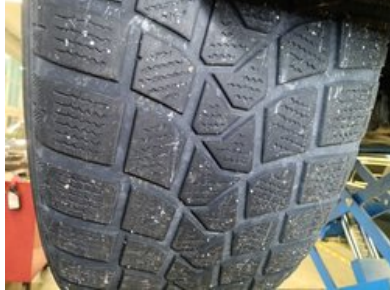
✔ **3. KITA:** Pakeisti Padangas

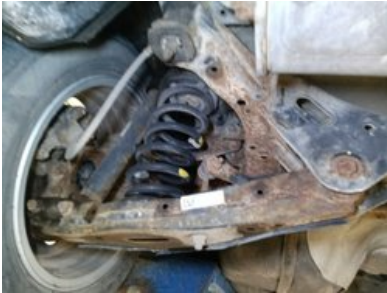
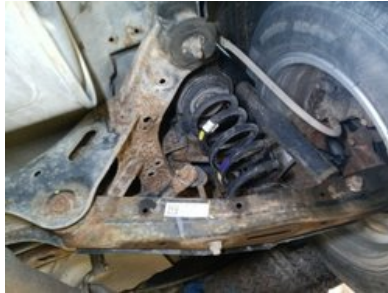
✔ **4. PAKABA:** Surūdijusi Pakaba

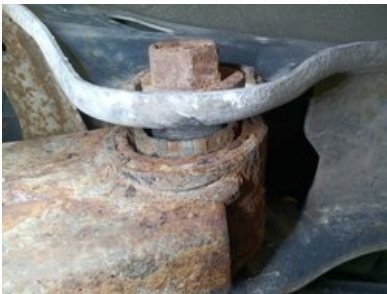
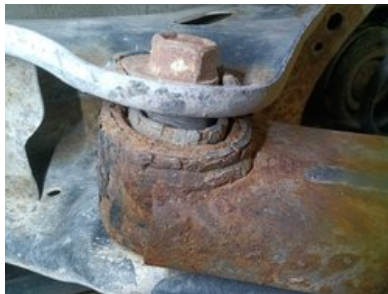
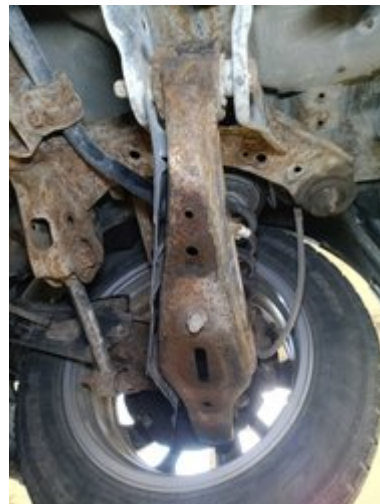
✔ **5. PAKABA:** Pakabos Apatinė Svirtis Abi

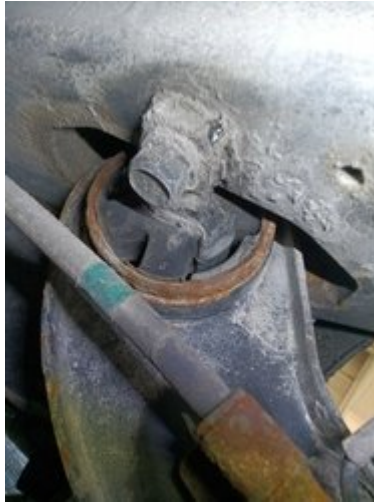
✓ **6. PAKABA:** Vilkimo/Pusiau Vilkimo Svirtis (Abi)

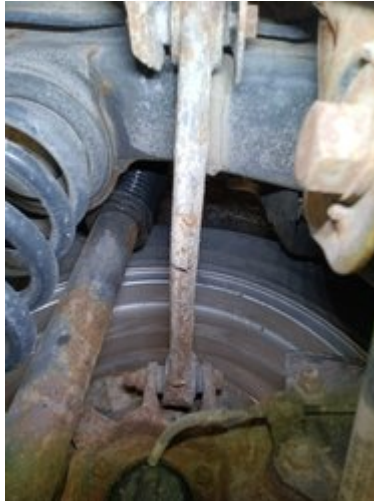
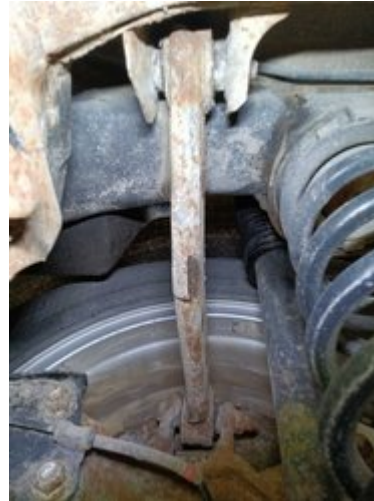
✓ **7. PAKABA:** Pakabos Viršutinė Svirtis Abi

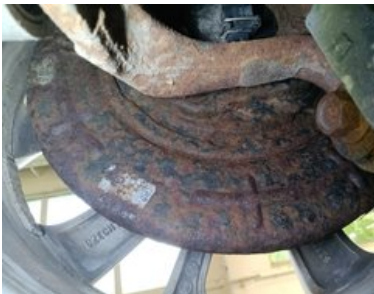
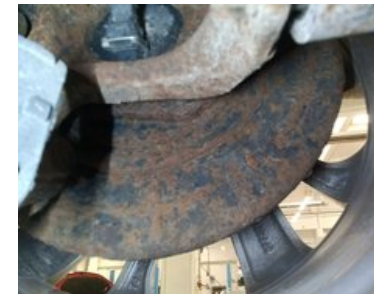
✓ **8. STABDŽIAI:** Stabdžių Diskai Dengia Abi Puses

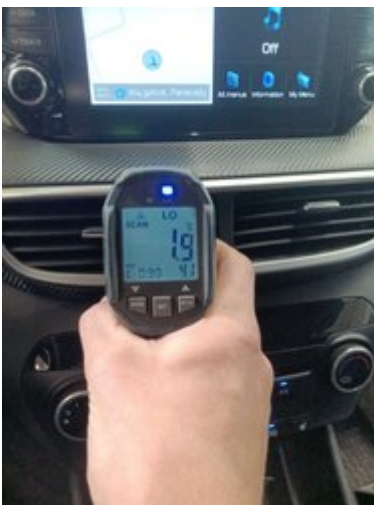
✓ 3. Oro Kondicionavimo Matavimas
