# Diagnosticos ataskaita

## 2019 OPEL ASTRA Business+

Patikrinta sertifikuotos „Longo Shared Service“ diagnostikų komandos: Eimantas A., Arnas S.

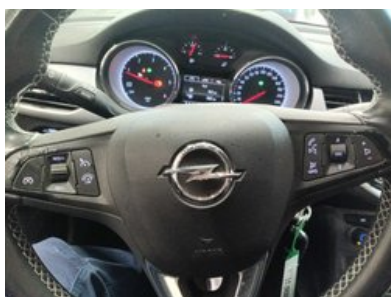
### ✓ 2. Priekis: Vairas - Valdymo Elementų/Mygtukų Veikimas

- ✓ 1. Kita: Šviesų Mygtukai

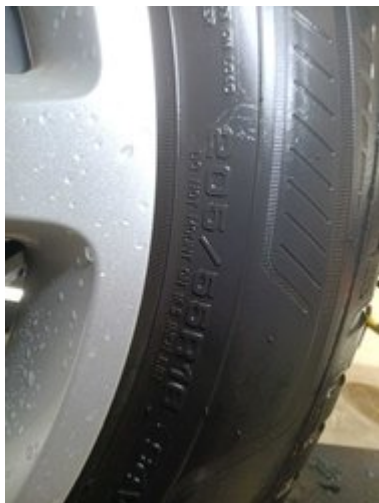
- ✓ **1. KITA:** Pakeisti Padangas

- ✓ 1. Variklio Alyvos ir Filtro Keitimas
- ✓ 2. Pakeisti Padangas

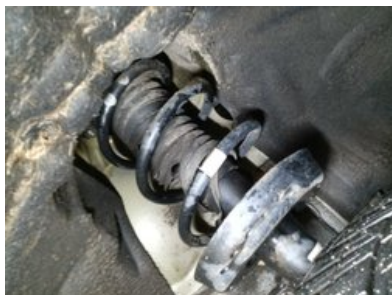
- ✓ **3. PAKABA:** Pakabos Atsitrenkimo Buferių Pora
