# Diagnosticos ataskaita

## 2022 TOYOTA C-HR Active

### Diagnosticos informacija

### Nustatytų defektų santrauka

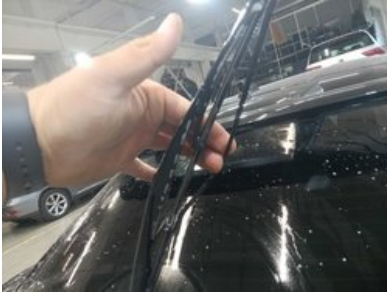
- ✓ **1. Priekis:** Langų Valytuvų Guma ir Rankena (Priekiniai ir Galiniai) - Būklė

- ✓ 1. Variklio Alyvos ir Filtro Keitimas
- ✓ 2. Pakeisti Galinį Valytuvą (Mechaniškai)
- ✓ 3. Įkrauti Akumuliatorių

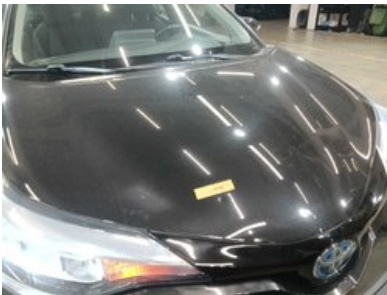
- ✓ **1. Priekis:** Gaubtas - Matomi Pažeidimai

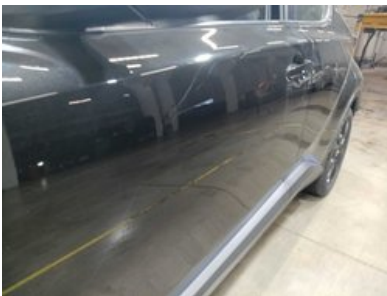
- ✓ **2. Kita:** Papildomi Poliravimo Darbai

- ✓ 1. Kėbulo plovimas
- ✓ 2. Visapusis cheminis salono valymas naudojant tik hipoalerginius valiklius
- ✓ 3. Kėbulo poliravimas po valymo
