# Diagnosticos ataskaita

## 2019 PEUGEOT 5008 Allure

### Diagnosticos informacija

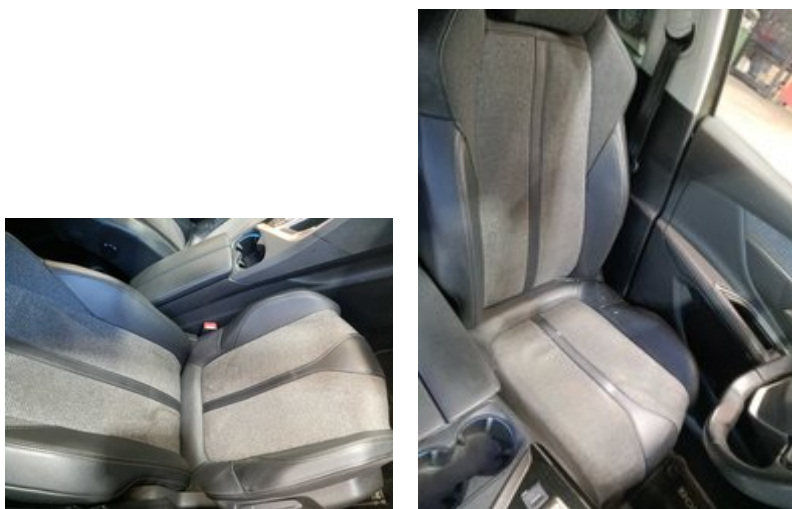
### ✓ 2. Vidus: Papildomi Valymo Darbai

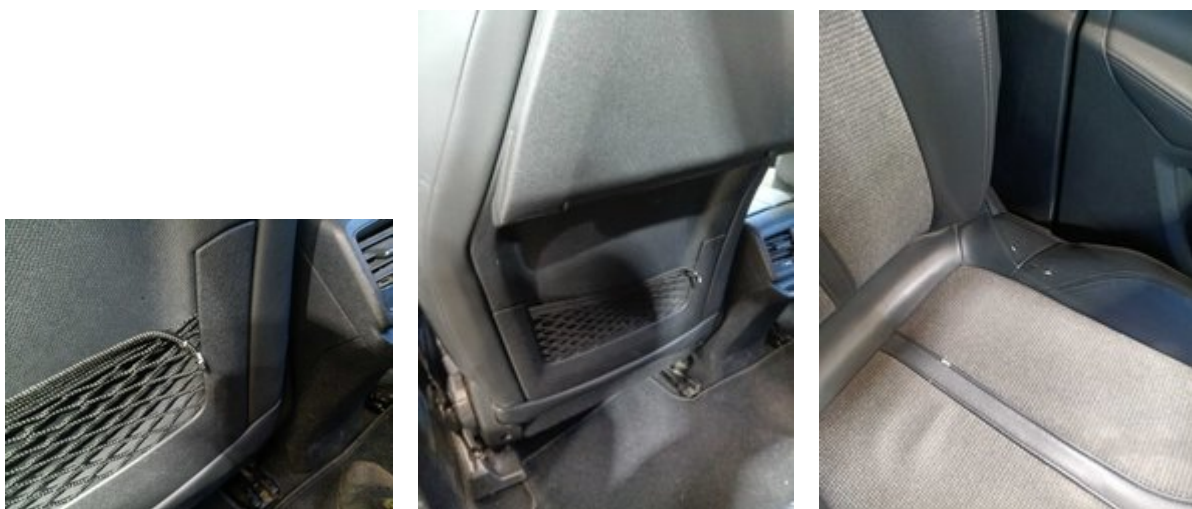
### ✓ 3. Sēdynēs: Visos Sēdynēs - Būklē

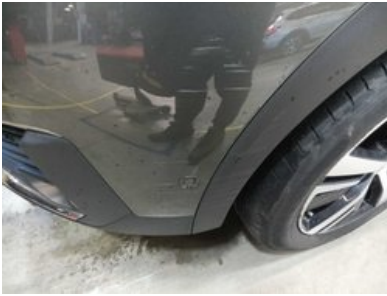
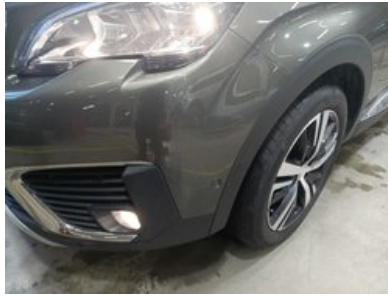
### ✓ 1. Priekis: Priekinis Buferis - Būklė ir Lygiavimas

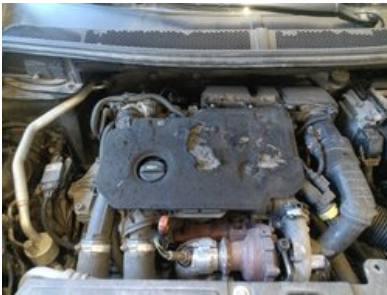
### ✓ 2. Priekis: Variklio Dangčio Vientisumas

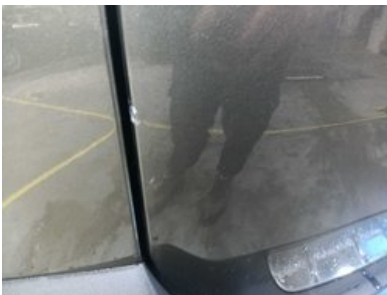
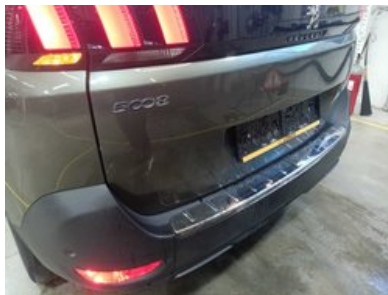
### ✓ 3. Galas: Bagažinė - Regimi pažeidimai

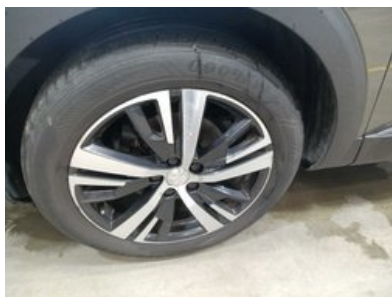
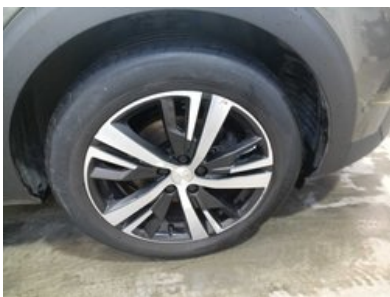
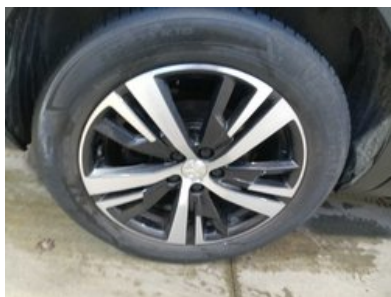
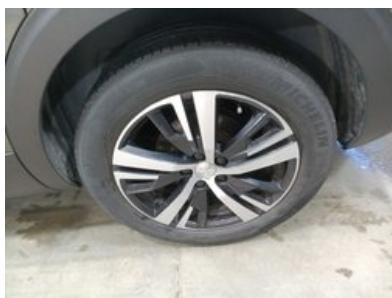
✓ **4. Šonas:** Ratai - Būklė

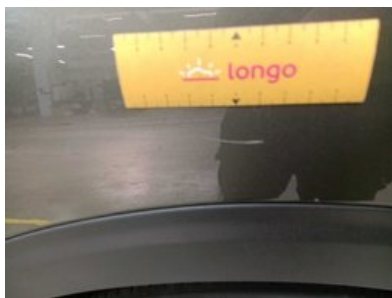
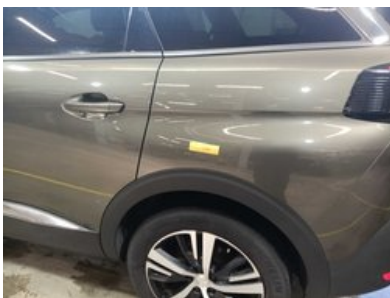
✓ **5. Šonas:** Kairė ir Dešinė Pusė - Matomi Pažeidimai ir Įbrėžimai

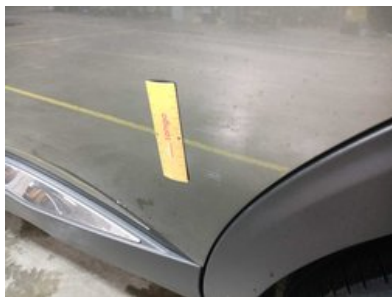
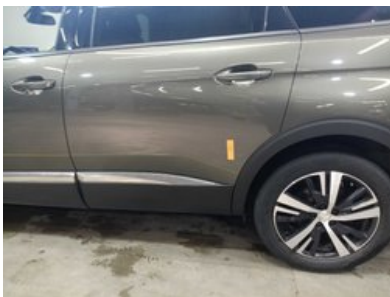
✓ **6. Šonas:** Kairė ir Dešinė Pusė - Matomi Pažeidimai ir Įbrėžimai
