# Diagnosticos ataskaita

## 2014 OPEL ZAFIRA TOURER Business+

# Paruošimo ir remonto ataskaita

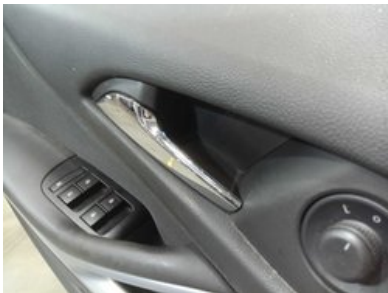
### ✓ 1. Durys: Durų Rankenos - Veikimas ir Būklė

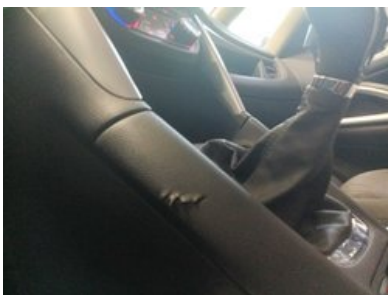
### ✓ 2. Priekis: Apdailos detalės - Būklė

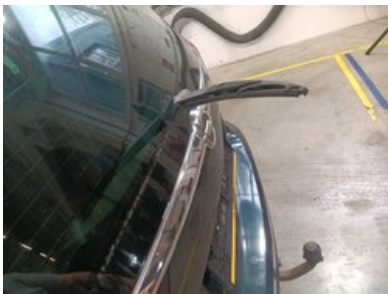
### ✓ 3. Priekis: Langų Valytuvų Guma ir Rankena (Priekiniai ir Galiniai) - Būklė

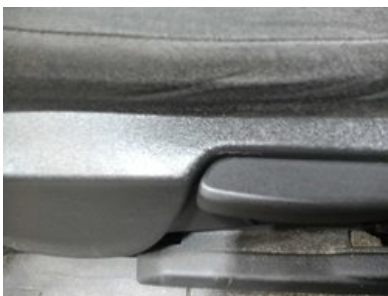
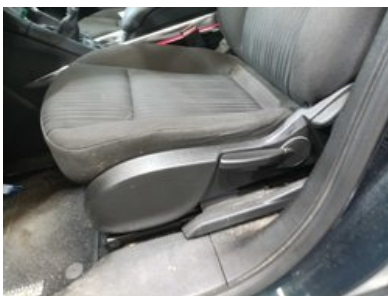
### ✓ 4. Sėdynės: Visos Sėdynės - Būklė

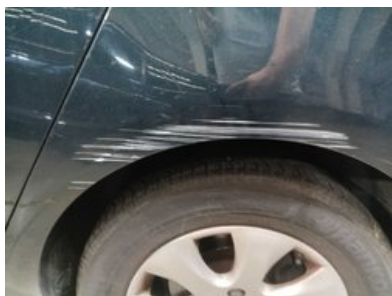
- ✓ **3. Kita:** Papildomi Poliravimo Darbai

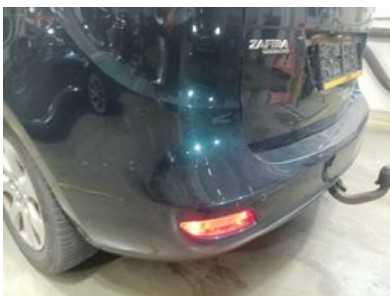
- ✓ **4. Galas:** Galinis bamperis - Būklē ir centravims

- ✓ 1. Dažyti Galinį Sparną

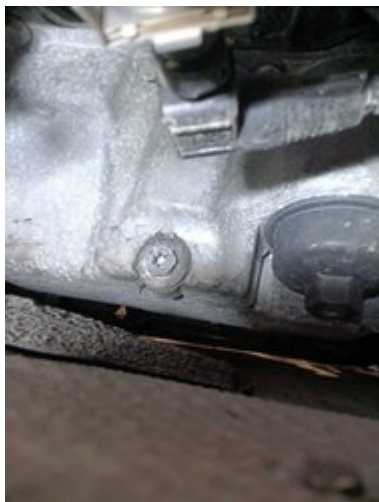
✓ **2. KITA:** Variklio Alyvos ir Filtro Keitimas

- ✓ 1. Priekiniai Stabdžių Diskai (Abu)
- ✓ 2. Įkrauti Akumuliatorių
- ✓ 3. Pakeisti Padangas
- ✓ 4. Variklio Alyvos ir Filtro Keitimas

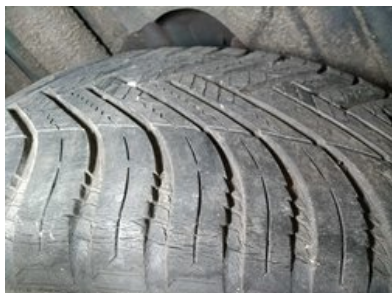
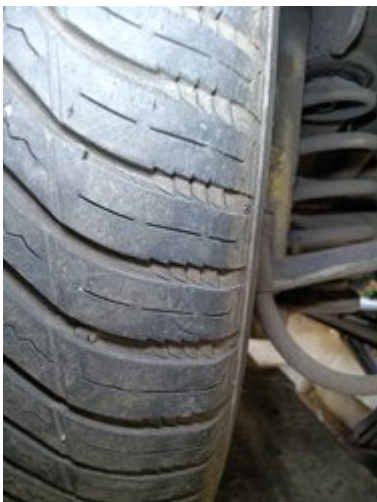
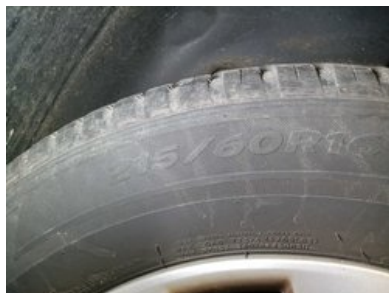
✓ **3. KITA:** Pakeisti Padangas

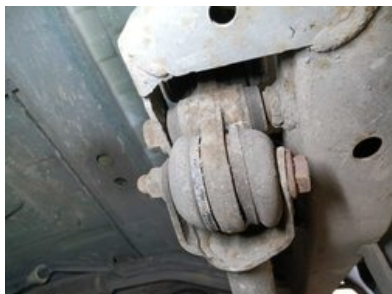
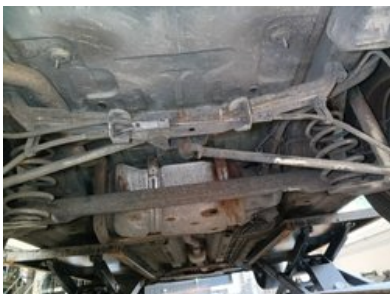
✓ **4. PAKABA:** Ašis/Ašies Vamzdis/Skersinė

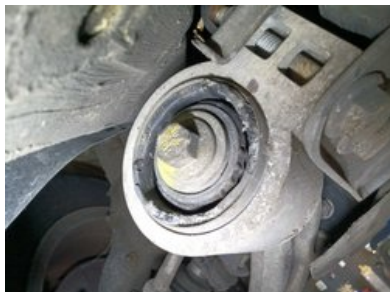
✓ **5. PAKABA:** Pakabos Apatinės Svirtės Įvorės Abi

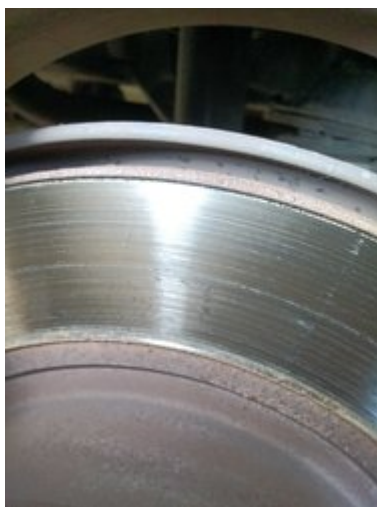
✓ **7. STABDŽIAI:** Galiniai Stabdžių Diskai
