# Diagnosticos ataskaita

## 2019 TOYOTA C-HR i-Hybrid

### Diagnosticos informacija

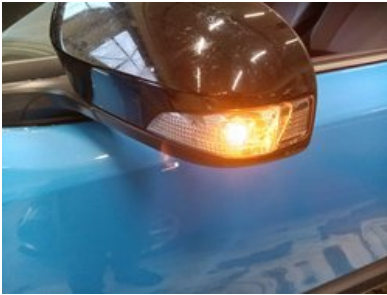
- ✓ **1. Žibintai:** Automobilio Šoniniai Žibintai - Pagrindinis Veikimas, Pažeidimas ir Spalva

- ✓ 1. Keisti Žibintus Automobilio Pusėje
- ✓ 2. Galinio Bamperio Pažeidimas

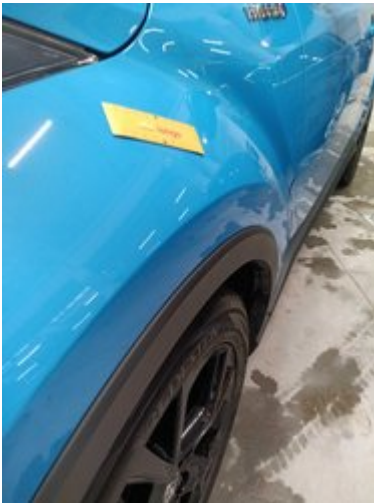
- 
- ✓ **2. Šonas:** Kairė ir Dešinė Pusė - Matomi Pažeidimai ir Įbrėžimai

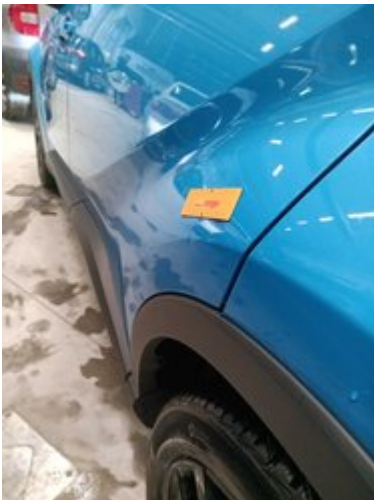
- 
- ✓ **3. Šonas:** Kairė ir Dešinė Pusė - Matomi Pažeidimai ir Įbrėžimai

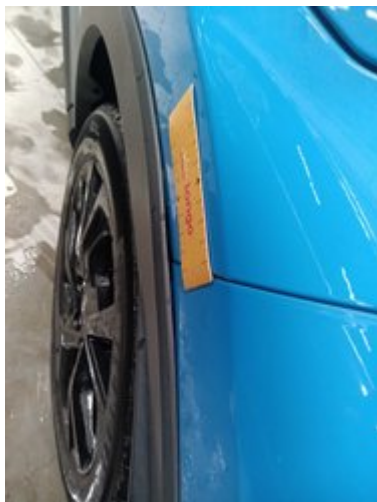
✓ **4. Šonas:** Kairė ir Dešinė Pusė - Matomi Pažeidimai ir Įbrėžimai

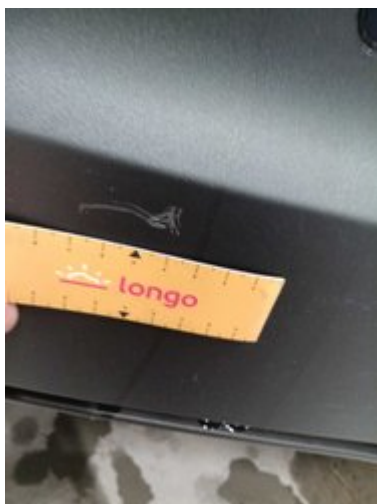
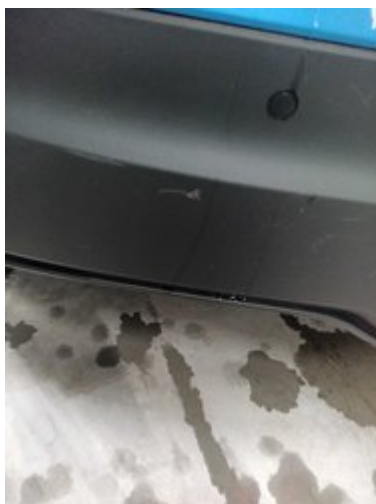
✓ **5. Galas:** Galinis bamperis - Būklė ir centravimas

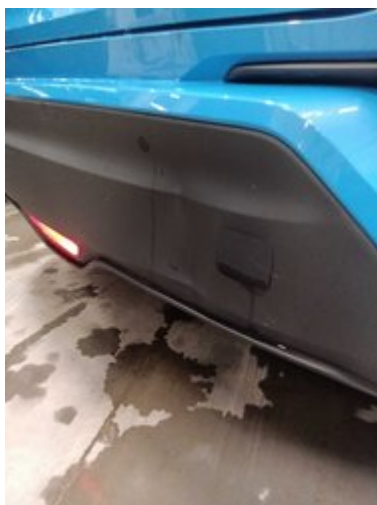
✓ **6. Galas:** Galinis bamperis - Būklė ir centravimas
