# Diagnosticos ataskaita

## 2019 OPEL INSIGNIA Innovation

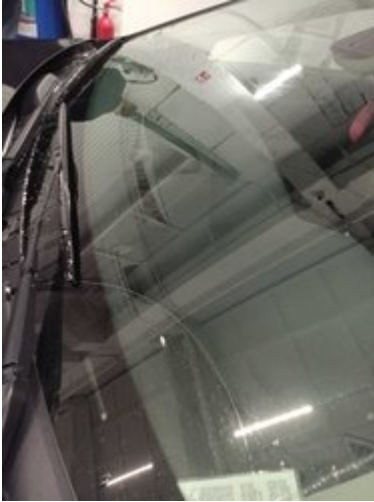
- ✓ **1. Priekis:** Langų Valytuvų Guma ir Rankena (Priekiniai ir Galiniai) - Būklė

- ✓ 1. Galinės Stabdžių Kaladėlės
- ✓ 2. Pakeisti Galinį Valytuvą (Mechaniškai)
- ✓ 3. Variklio Alyvos ir Filtro Keitimas
- ✓ 4. Aušinimo Skysčio Papildymas
- ✓ 5. Įkrauti Akumuliatorių
- ✓ 6. Pakeisti Priekinį Valytuvą (Mechaninis)

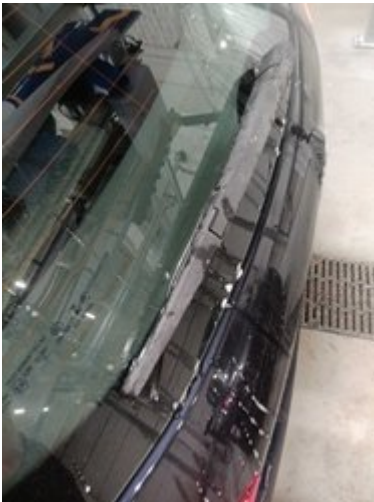
- ✓ **2. Priekis:** Langų Valytuvų Guma ir Rankena (Priekiniai ir Galiniai) - Būklė

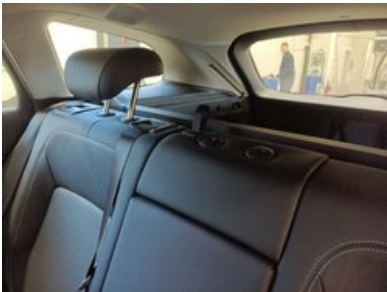
- ✓ **3. Sėdynės:** Visos Sėdynės - Būklė

- ✓ 1. Pakeisti Galinę Sėdynę

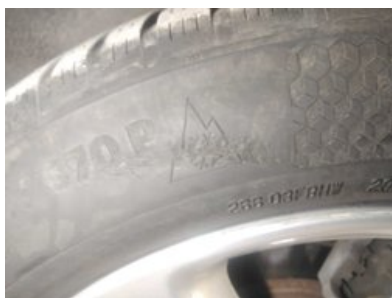
✓ **4. KITA:** Pakeisti Padangas

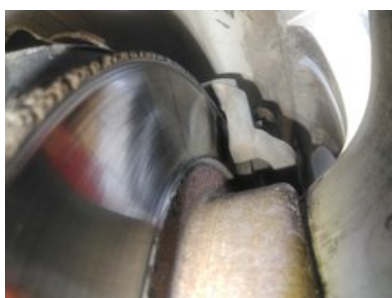
✓ **5. STABDŽIAI:** Galinės Stabdžių Kaladėlės (Visos)
