# Diagnosticos ataskaita

## 2023 HYUNDAI TUCSON Comfort

### Nustatytų defektų santrauka

„Longo“ atliktos išsamios diagnostikos metu, 3 defektai buvo nustatyti transporto priemonėje.

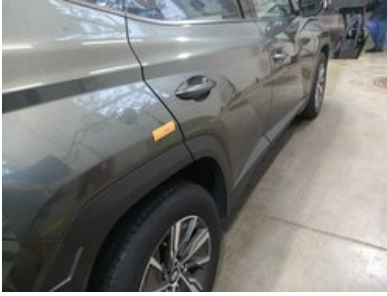
- ✓ **1. Šonas:** Kairė ir Dešinė Pusė - Matomi Pažeidimai ir Įbrėžimai

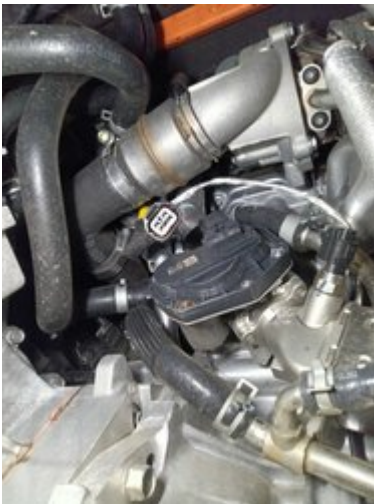
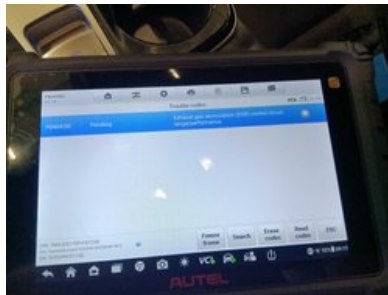
- ✓ **1. KITA:** Variklio Alyvos ir Filtro Keitimas
- ✓ **2. IŠMETIMO SISTEMA:** Išmetimo Dujų Recirkuliacijos (EGR) Vožtuvas

- ✓ 1. Išmetamųjų Dujų Recirkuliacijos (EGR) Vožtuvas
- ✓ 2. Variklio Alyvos ir Filtro Keitimas

- 1. Quartz Ineo Xtra EC6 0W20 208L 4.8L
- 2. Alyvos Filtras (263502M100)
- 3. EGR Vožtuvas (GTV856)
