# Diagnosticos ataskaita

## 2023 TOYOTA COROLLA Dynamic

Ši transporto priemonė buvo patikrinta pagal „Longo“ 150 punktų patikros kontrolinį sąrašą, apimantį kėbulą, saloną ir mechaninę būklę. Remiantis atlikta patikra ir vertinimo metu turima informacija, nenustatyta jokių požymių, kad transporto priemonė būtų dalyvavusi rimtuose eismo įvykiuose. Informacija apie techninės priežiūros istoriją ir privalomasias technines apžiūras pagrįsta turima dokumentacija ir įrašais iš eksporto šalies. Atkreipkite dėmesį, kad tam tikras natūralus nusidėvėjimas yra laikomas priimtiniu ir gali būti netaisomas.

„Longo“ atliktos išsamios diagnostikos metu, 8 defektai buvo nustatyti transporto priemonėje.

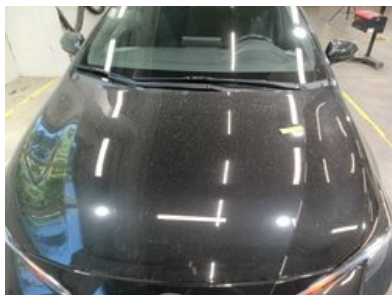
- ✓ **1. Priekis:** Gaubtas - Matomi Pažeidimai

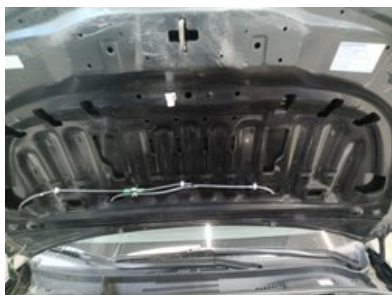
- ✓ **2. Priekis:** Gaubto Garso Izoliacija - Būklė

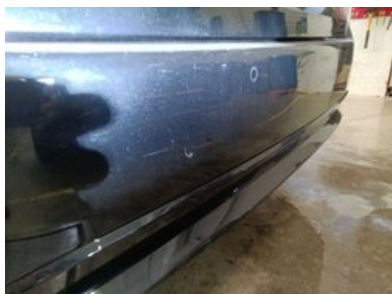
- ✓ **3. Galas:** Galinis bamperis - Būklė ir centravimas

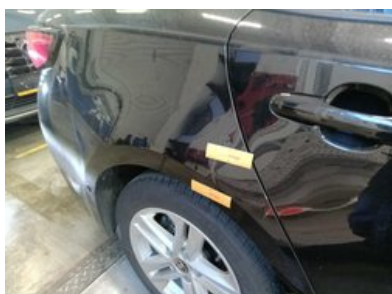
- ✓ **4. Šonas:** Kairė ir Dešinė Pusė - Matomi Pažeidimai ir Įbrėžimai

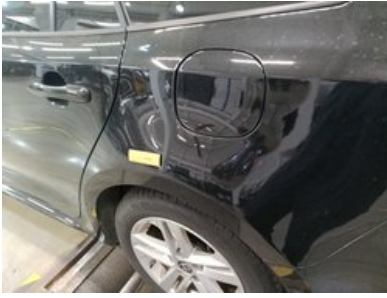
✓ **5. Šonas:** Kairė ir Dešinė Pusė - Matomi Pažeidimai ir Įbrėžimai

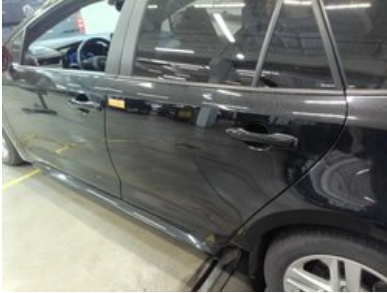
✓ **6. Šonas:** Kairė ir Dešinė Pusė - Matomi Pažeidimai ir Įbrėžimai

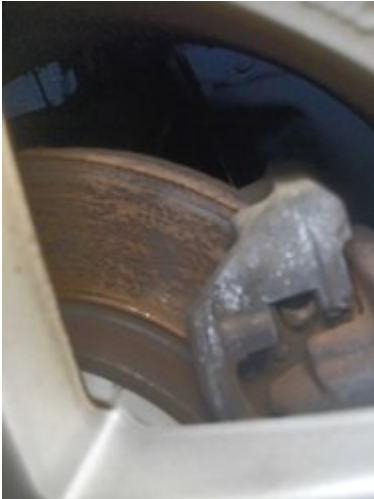
✓ **2. STABDŽIAI:** Priekiniai Stabdžių Diskai Abu

- ✓ 1. Priekiniai Stabdžių Diskai (Abu)
- ✓ 2. Variklio Alyvos ir Filtro Keitimas
