# Diagnosticos ataskaita

## 2018 OPEL ASTRA Business

„Longo“ atliktos išsamios diagnostikos metu, 9 defektai buvo nustatyti transporto priemonėje.

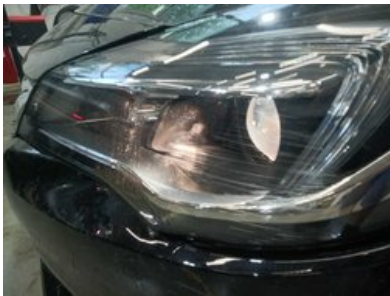
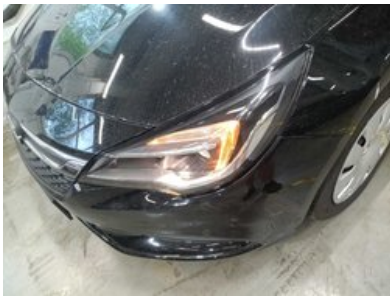
- ✓ **1. Žibintai:** Priekiniai Žibintai (Miesto, Įprasti, Pilni Žibintai, Rūko, Posūkių) - Pagrindinis Veikimas, Pažeidimai ir Spalva

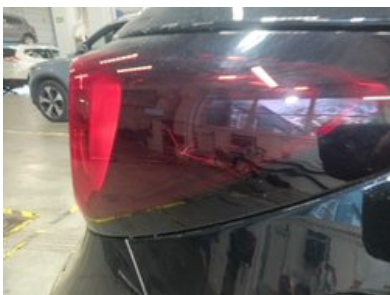
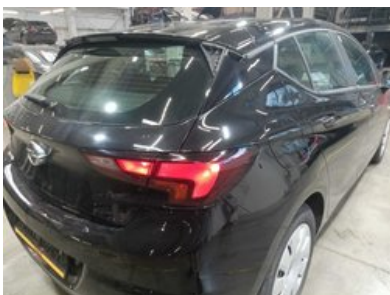
- ✓ **2. Žibintai:** Galiniai žibintai (Stabdžių, rūko, posūkių) - Pagrindinis veikimas, pažeidimai ir spalva

- ✓ 1. Pakeisti Galinius Žibintus
- ✓ 2. Kita: Dešinės Pusės Plastikinės Apdailos
- ✓ 3. Kita: Priekinio Buferio Kampo Remontas

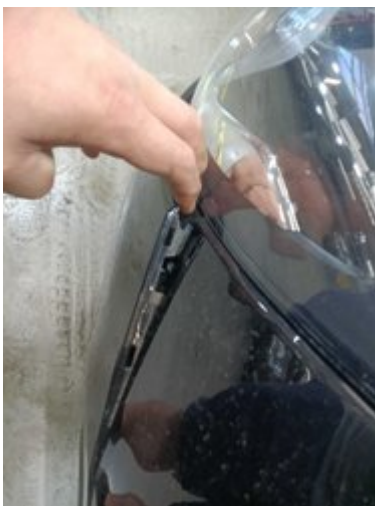
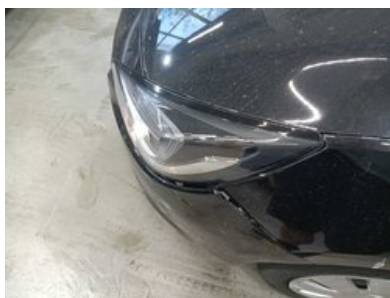
- ✓ **3. Priekis:** Priekinis Buferis - Būklė ir Lygjavimas

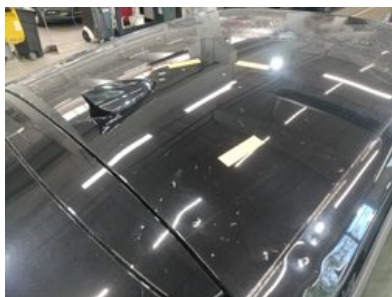
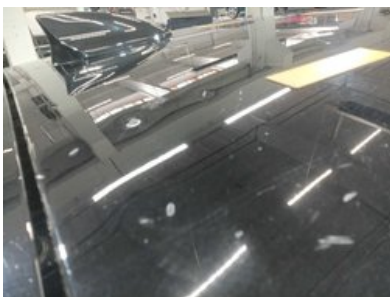
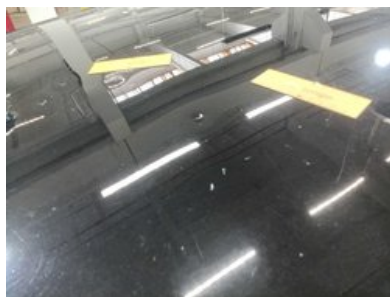
✓ **4. Kita:** Stogas - Regimi pažeidimai (pvz., kruša)

- ✓ 1. Dažyti Galinį Sparną
- ✓ 2. Dažyti Stogą
- ✓ 3. Dažyti Slenkstį

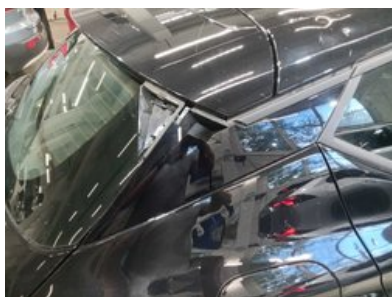
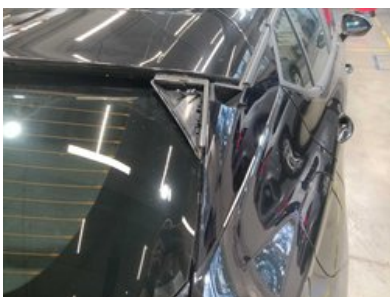
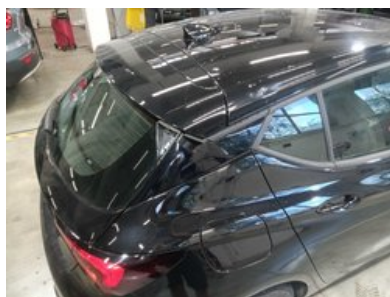
✓ **5. Kita:** Girdimi Požymiai (Atsilaisvinusios Dalys, Barškėjimas ir kt.)

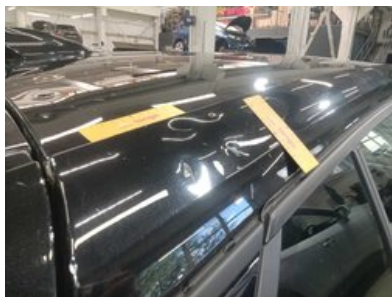
✓ **6. Šonas:** Kairė ir Dešinė Pusė - Matomi Pažeidimai ir Įbrėžimai

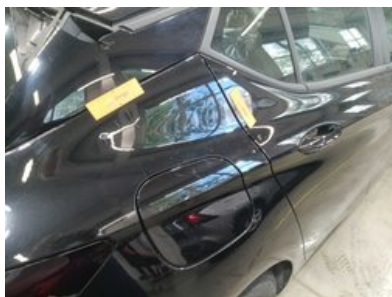
✓ **7. Šonas:** Kairė ir Dešinė Pusė - Matomi Pažeidimai ir Įbrėžimai

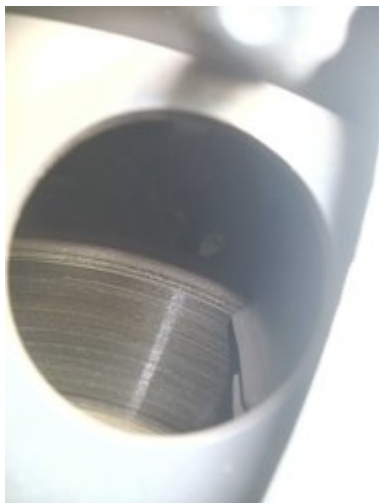
### ✓ 1. STABDŽIAI: Priekiniai Stabdžių Diskai Abu

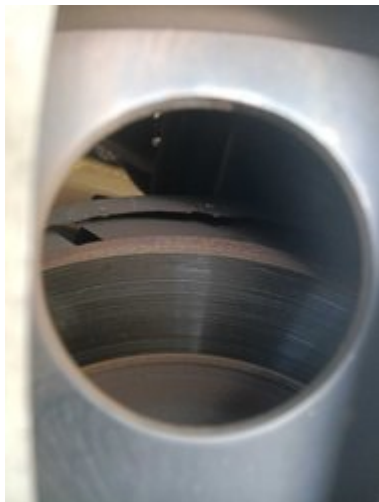
### ✓ 2. STABDŽIAI: Galiniai Stabdžių Diskai su Kaladėlėmis
