# Diagnosticos ataskaita

## 2018 AUDI A6 Ultra

### Diagnosticos informacija

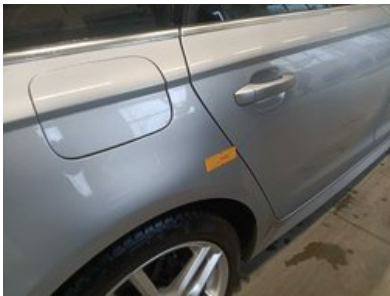
- ✔ 1. Šonas: Kairė ir Dešinė Pusė - Matomi Pažeidimai ir Įbrėžimai

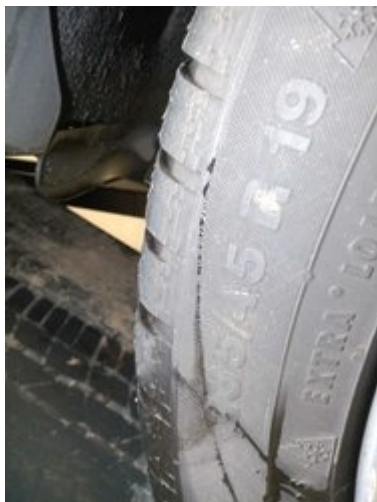
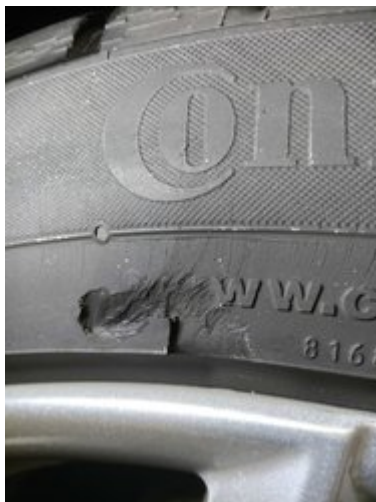
✓ **4. KITA:** Pakeisti Padangas

- ✓ 1. Žvakės
- ✓ 2. Aušinimo Skysčio Papildymas
- ✓ 3. Įkrauti Akumuliatorių
- ✓ 4. Variklio Alyvos ir Filtro Keitimas
- ✓ 5. Pakeisti Padangas

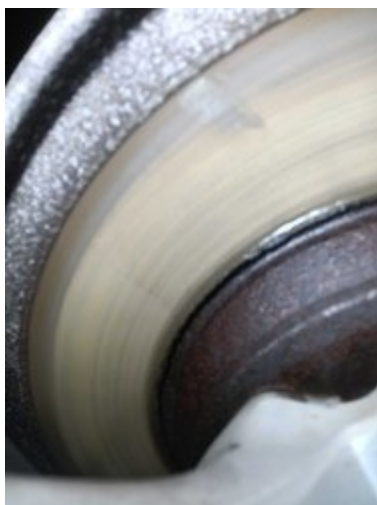
✓ **5. STABDŽIAI:** Galiniai Stabdžių Diskai (Abu)
