# Diagnosticos ataskaita

## 2019 RENAULT MEGANE Limited

# Paruošimo ir remonto ataskaita

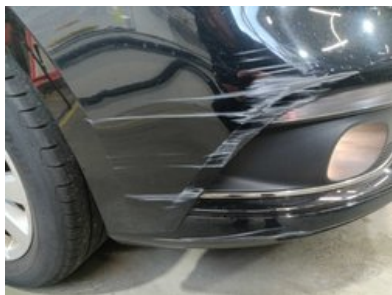
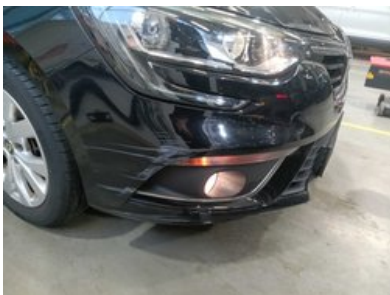
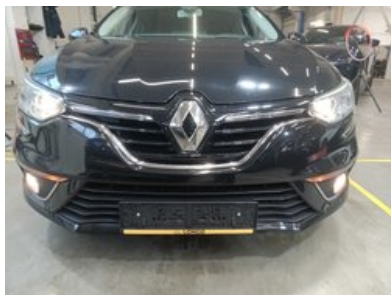
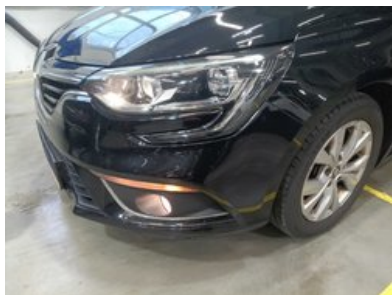
### ✓ 1. Kita: Papildomi Poliravimo Darbai

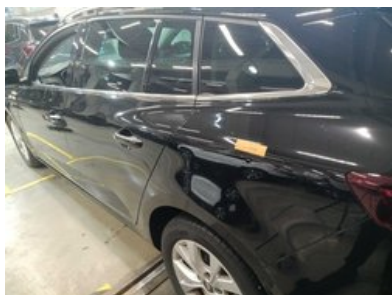
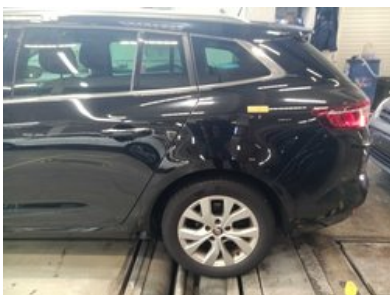
### ✓ 2. Šonas: Kairė ir Dešinė Pusė - Matomi Pažeidimai ir Įbrėžimai

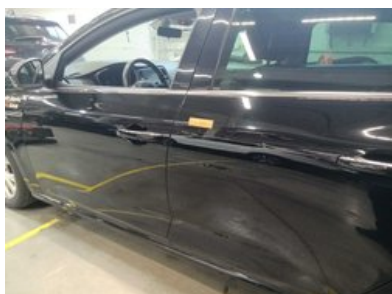
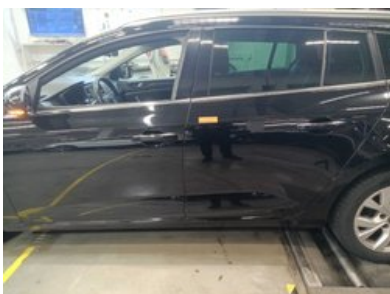
### ✓ 3. Šonas: Kairė ir Dešinė Pusė - Matomi Pažeidimai ir Įbrėžimai

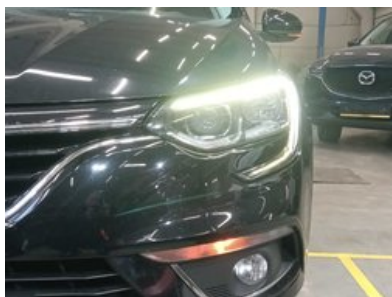
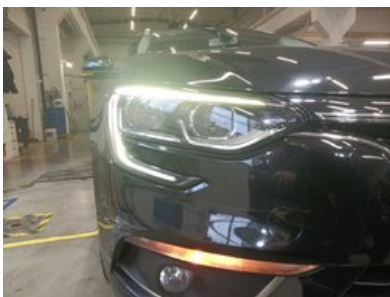
✓ **4. Žibintai:** Priekiniai Žibintai (Miesto, Įprasti, Pilni Žibintai, Rūko, Posūkių) - Pagrindinis Veikimas, Pažeidimai ir Spalva

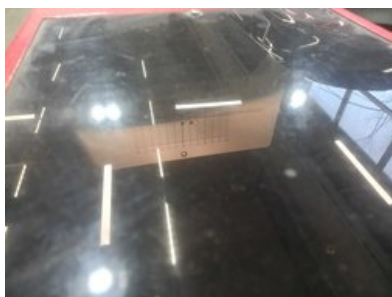
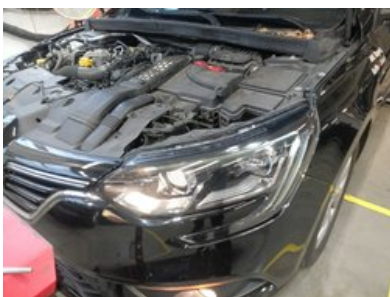
✓ **5. Žibintai:** Lemputės

- ✓ 1. Priekiniai Stabdžių Diskai su Kaladėlėmis
- ✓ 2. Pakeisti Lemputę Priekinių Žibintų
- ✓ 3. Variklio Alyva ir Filtras
- ✓ 4. Pakeisti Padangas
- ✓ 5. Įkrauti Akumuliatorių
- ✓ 6. Galinis Stabdžių Diskas ir Kaladėlės

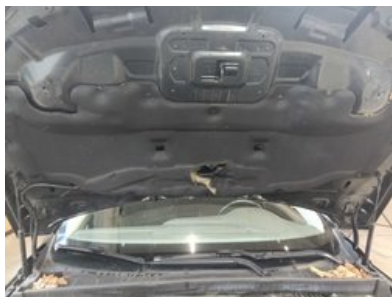
✓ **6. Priekis:** Gaubto Garso Izoliacija - Būklė

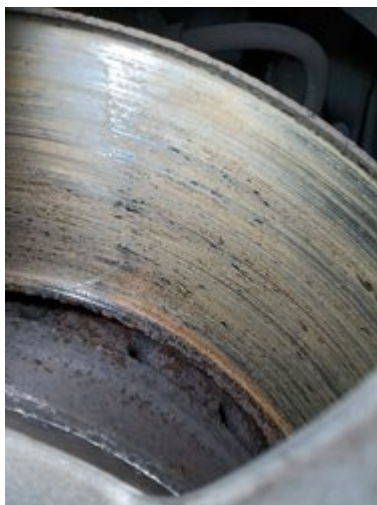
### ✓ 5. KITA: Priekiniai Stabdžių Diskai su Kaladėlėmis

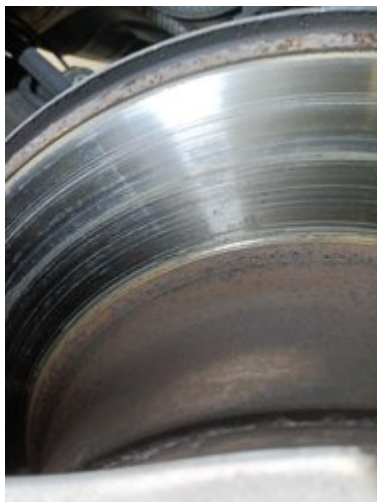
✓ **6. KITA:** Galinis Stabdžių Diskas ir Kaladėlės

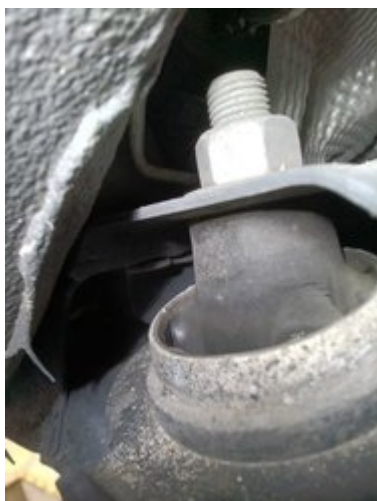
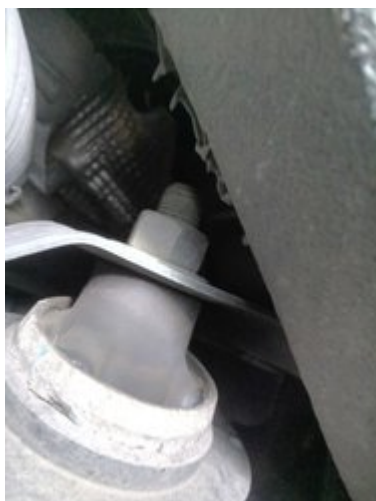
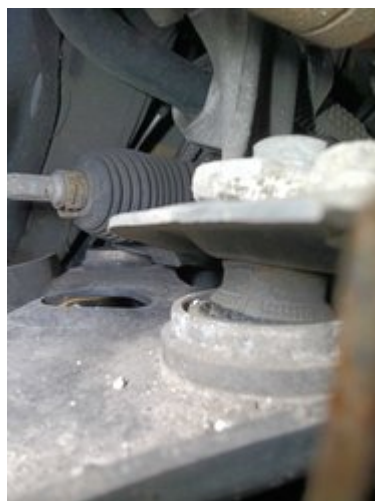
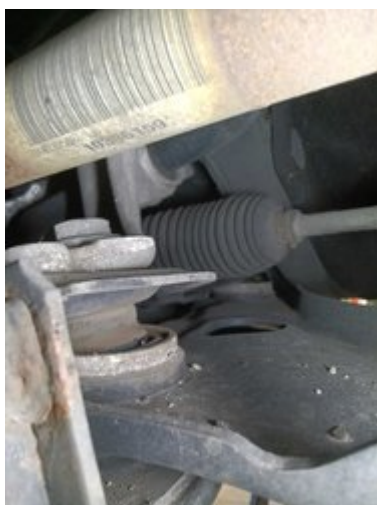
✓ **7. KITA:** Pakabos Apatinė Svirtis
