Diagnostikos ataskaita

2021 TOYOTA COROLLA Premium

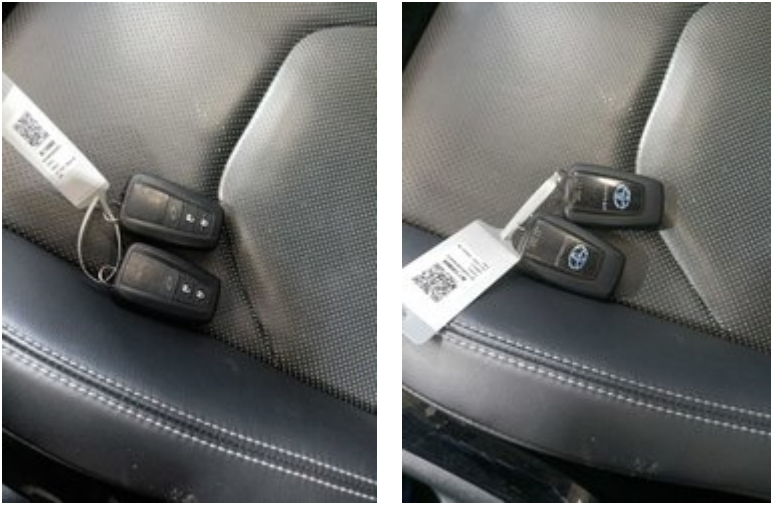
✓ **1. Vidus:** Aksesuarai - Veikimas ir Būklė

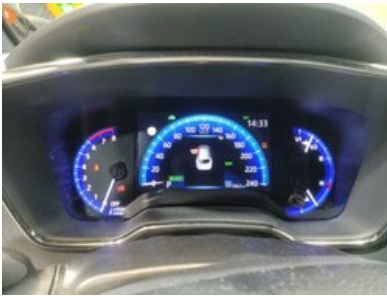
✓ **2. Vidus:** Aksesuarai - Veikimas ir Būklė

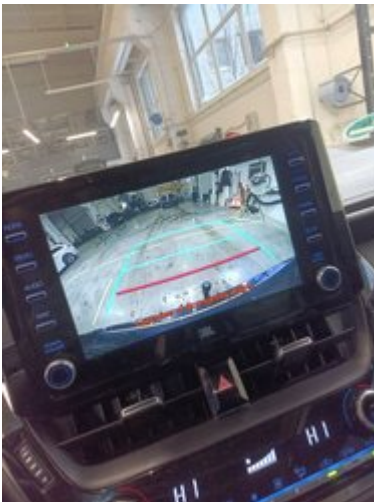
✓ **3. Vidus:** Aksesuarai - Veikimas ir Būklė

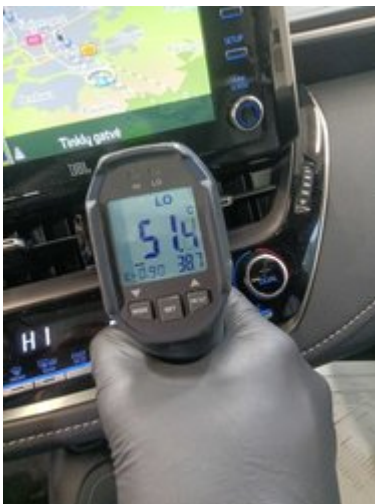
✓ **4. Vidus:** Aksesuarai - Veikimas ir Būklė

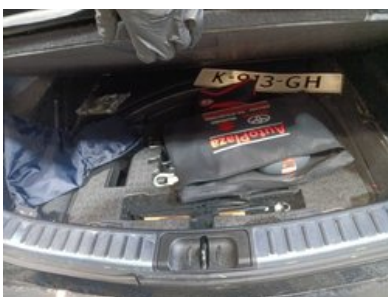
✓ **5. Vidus:** Aksesuarai - Veikimas ir Būklė

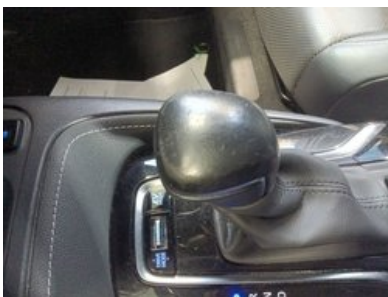
✓ **6. Vidus:** Pavarų Svirtis Apsauga ir Pavarų Svirtis Rankena - Būklė

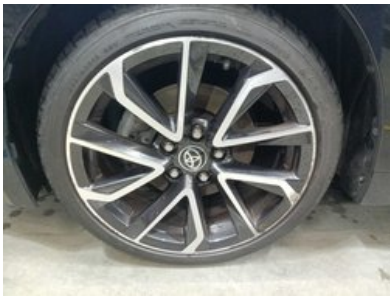
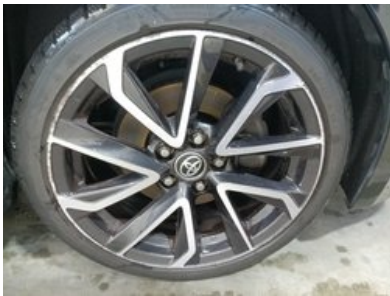
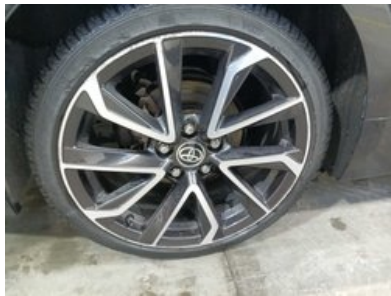
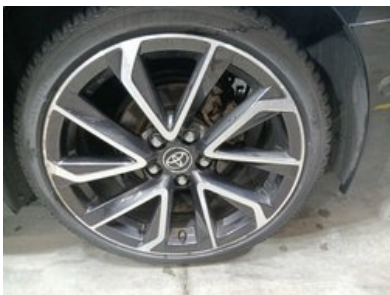
✓ 1. Šonas: Ratai - Būklė

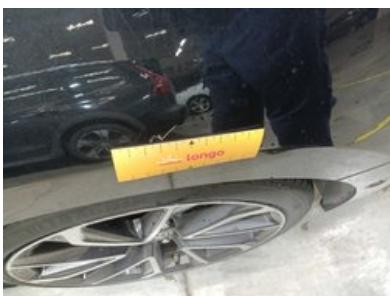
✓ 2. Šonas: Kairė ir Dešinė Pusė - Matomi Pažeidimai ir Įbrėžimai

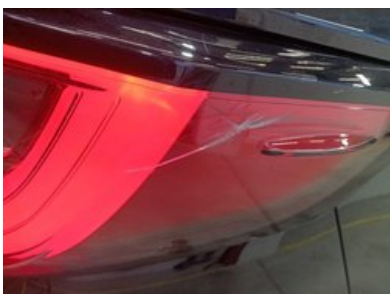
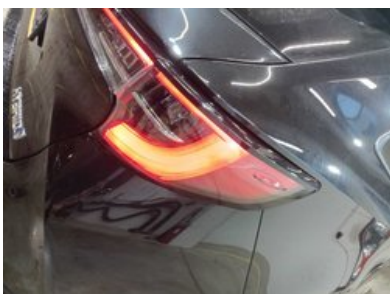
✓ 3. Žibintai: Galiniai žibintai (Stabdžių, rūko, posūkių) - Pagrindinis veikimas, pažeidimai ir spalva

- ✓ 1. Pakeisti Galinius Žibintus

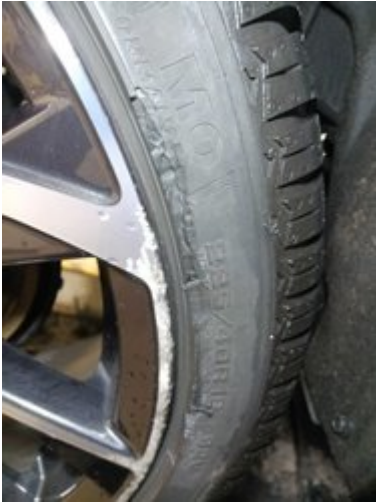
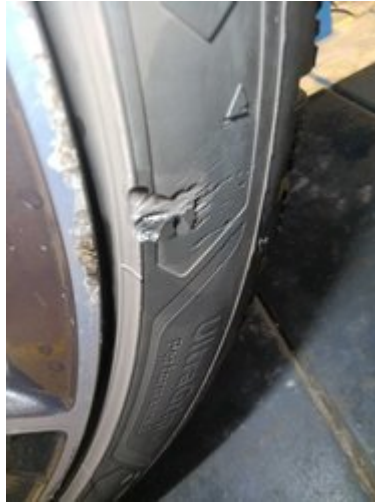
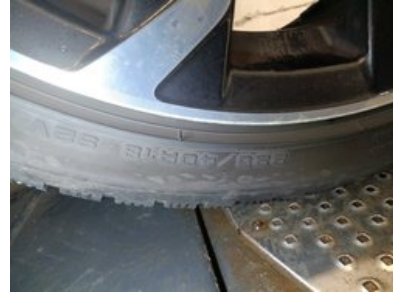
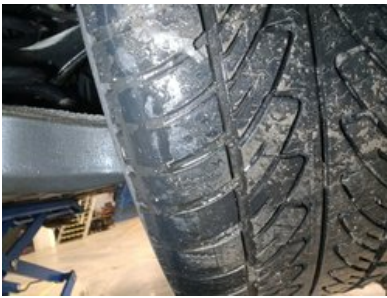
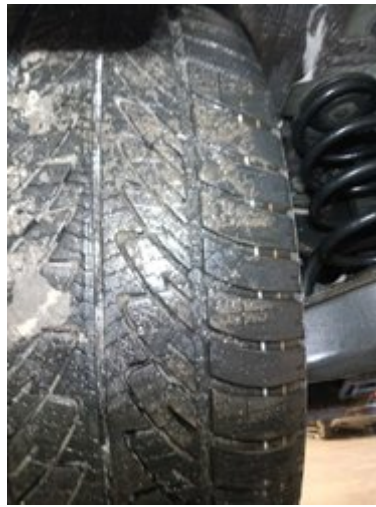
✓ **3. KITA:** Pakeisti Padangas

- ✓ 1. Įkrauti Akumuliatorių
- ✓ 2. Pakeisti Padangas
- ✓ 3. Variklio Alyvos ir Filtro Keitimas

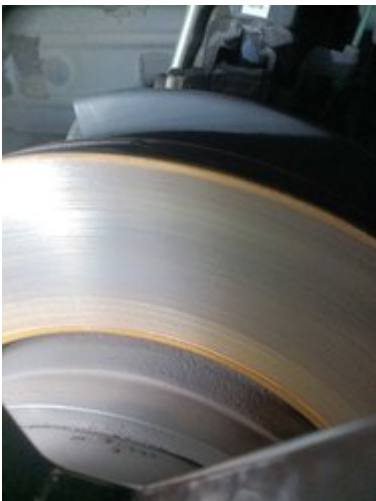
✓ **4. STABDŽIAI:** Priekiniai Stabdžių Diskai Abu

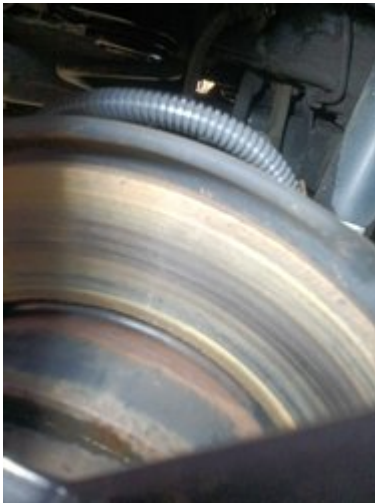
✓ **5. STABDŽIAI:** Galiniai Stabdžių Diskai (Abu)
