# Diagnosticos ataskaita

## 2018 VOLKSWAGEN TIGUAN Comfortline

### Nustatytų defektų santrauka

„Longo“ atliktos išsamios diagnostikos metu, 14 defektai buvo nustatyti transporto priemonėje.

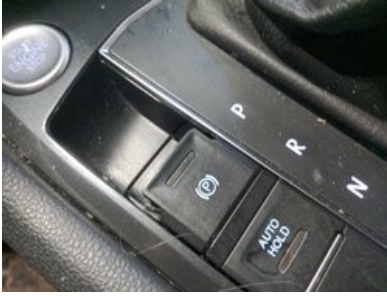
✓ **1. Vidus:** Apdailos detalės - Būklė

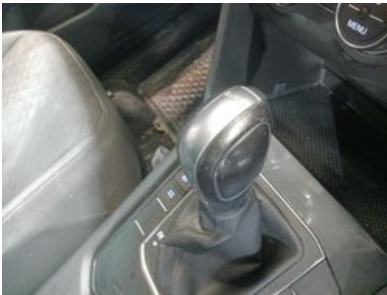
✓ **2. Vidus:** Pavarų Svirtis Apsauga ir Pavarų Svirtis Rankena - Būklė

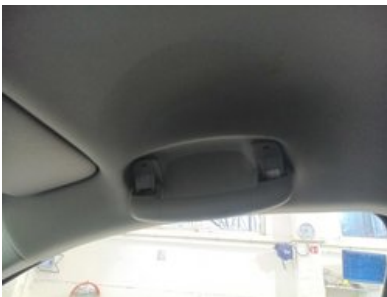
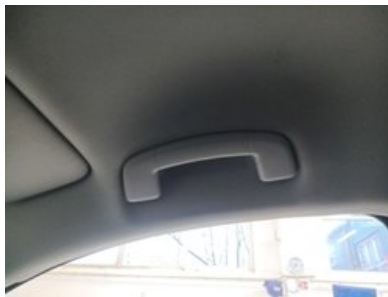
✓ **3. Priekis:** Apdailos detalės - Būklė

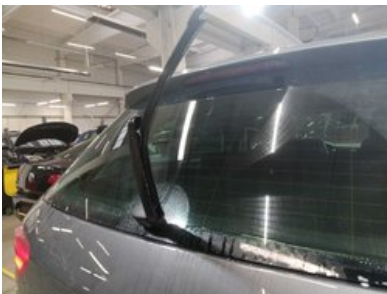
✓ **4. Priekis:** Langų Valytuvų Guma ir Rankena (Priekiniai ir Galiniai) - Būklė

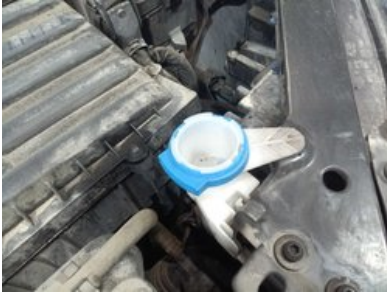
- ✓ **1. Priekis:** Stiklų Plovimo Skysčio Lygis (Žiemą - Žieminis Skystis)

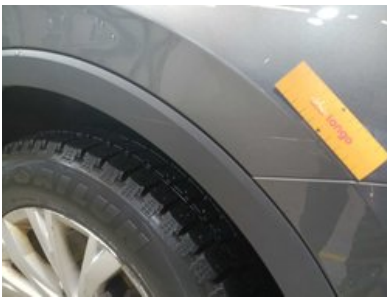
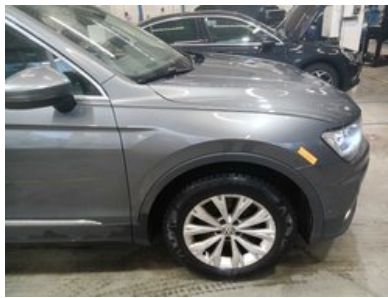
- ✓ **2. Šonas:** Kairė ir Dešinė Pusė - Matomi Pažeidimai ir Įbrėžimai

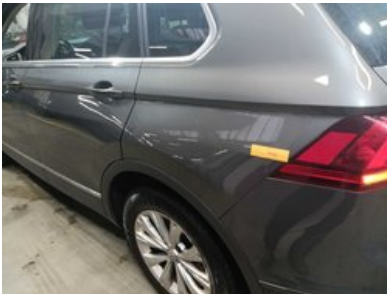
- ✓ **3. Šonas:** Kairė ir Dešinė Pusė - Matomi Pažeidimai ir Įbrėžimai
