# Diagnosticos ataskaita

## 2022 SKODA OCTAVIA Clever

Rida diagnostikos metu: 167 815 km

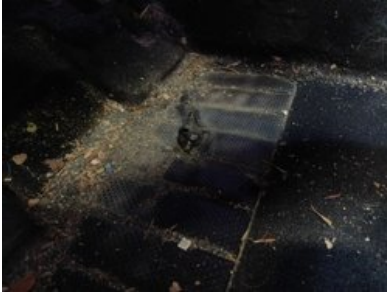
### ✓ 1. Vidus: Kilimėliai - Būklė

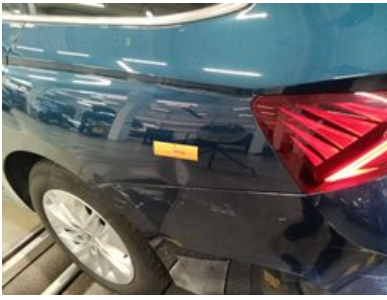
✓ **2. Šonas:** Kairė ir Dešinė Pusė - Matomi Pažeidimai ir Įbrėžimai

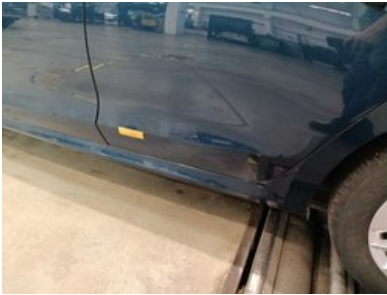
✓ **3. Šonas:** Kairė ir Dešinė Pusė - Matomi Pažeidimai ir Įbrėžimai

- ✓ 1. Įlenkimų Taisymas Be Dažymo

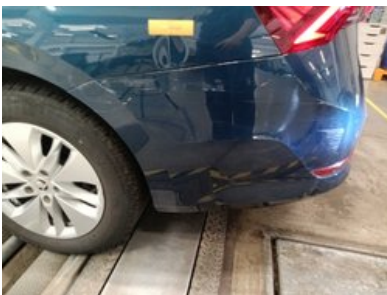
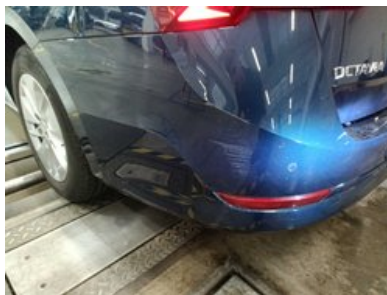
✓ **5. Galas:** Galinis bamperis - Būklė ir centravimas

- ✓ 1. Dažyti Galinį Bamberį

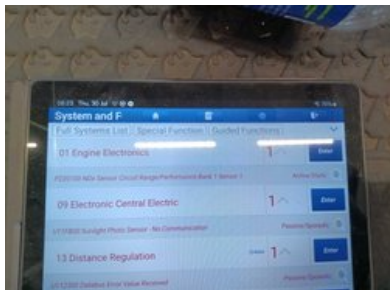
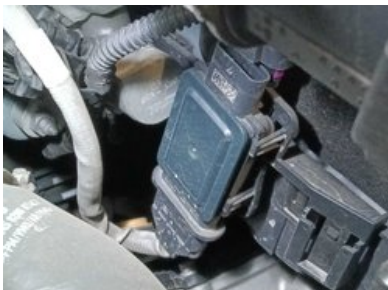
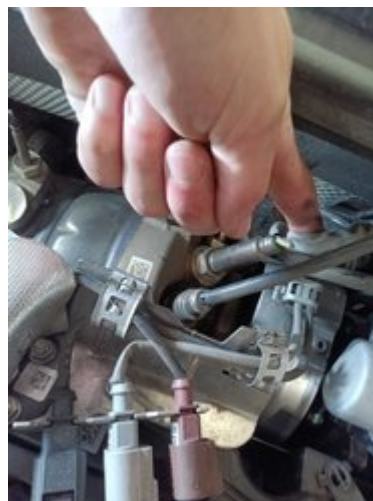
### ✓ 3. IŠMETIMO SISTEMA: NOx Sensor

- ✓ 1. NOx Jutiklis
- ✓ 2. Įkrauti Akumuliatorių
- ✓ 3. Variklio Alyvos ir Filtro Keitimas
