# Diagnosticos ataskaita

## 2013 VOLKSWAGEN PHAETON

# Paruošimo ir remonto ataskaita

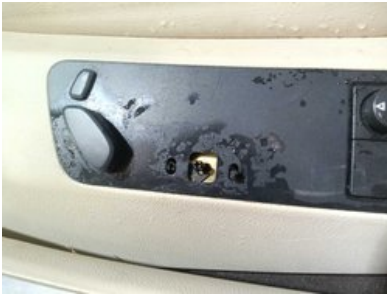
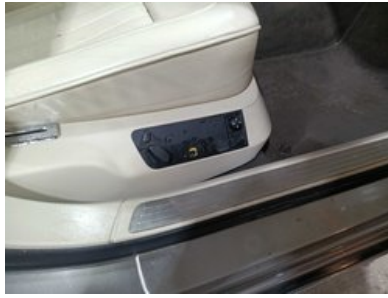
### ✓ 1. Sėdynės: Sėdynių reguliavimo mechanizmai - Veikimas

- ✓ 1. Pakeisti Priekinio Sėdynės Reguliavimo Mechanizmą
- ✓ 2. Pakeisti Purvasaugius

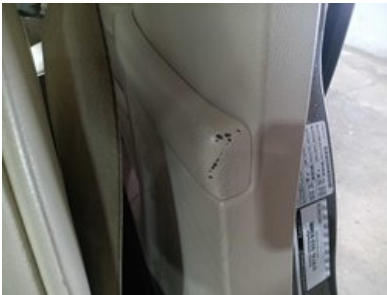
### ✓ 2. Vidus: Apdailos detalės - Būklė

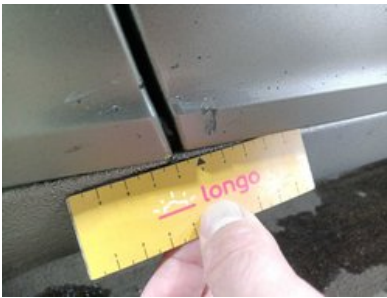
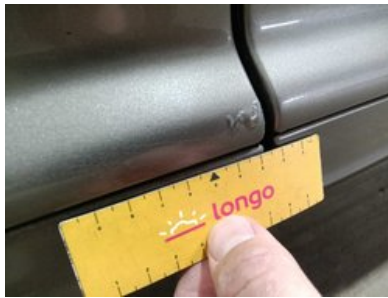
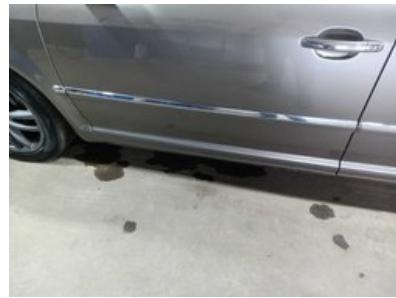
### ✓ 1. Šonas: Kairė ir Dešinė Pusė - Matomi Pažeidimai ir Įbrėžimai

- ✓ 1. Dažyti Galinį Sparną

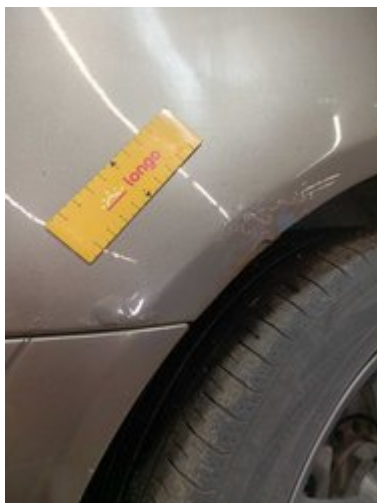
✓ **2. Šonas:** Kairė ir Dešinė Pusė - Matomi Pažeidimai ir Įbrėžimai

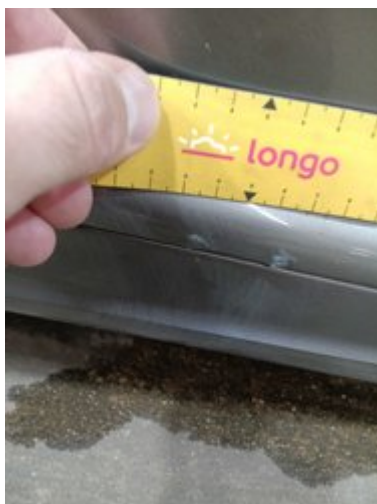
✓ **3. Šonas:** Kairė ir Dešinė Pusė - Matomi Pažeidimai ir Įbrėžimai

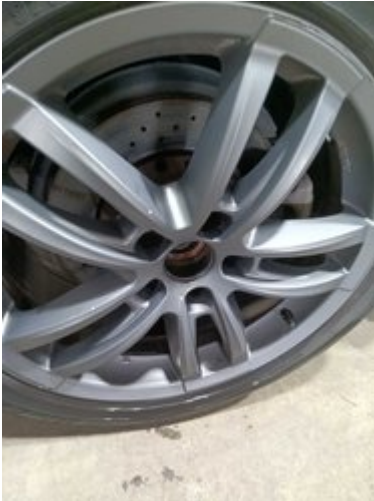
✓ **5. Šonas:** Ratai - Būklė

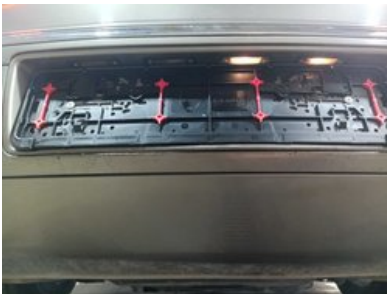
✓ **6. Žibintai:** Lemputės

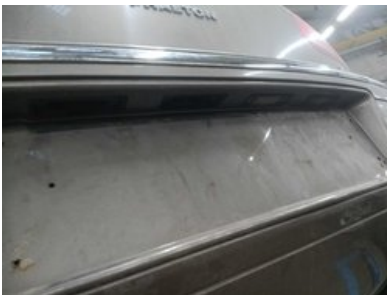
✓ **7. Žibintai:** Numerio Lentelės Apšvietimo Sistema - Veikimas

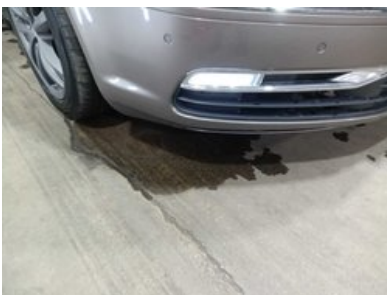
✓ **8. Priekis:** Stiklų Plovimo Skysčio Lygis (Žiemą - Žieminis Skystis)

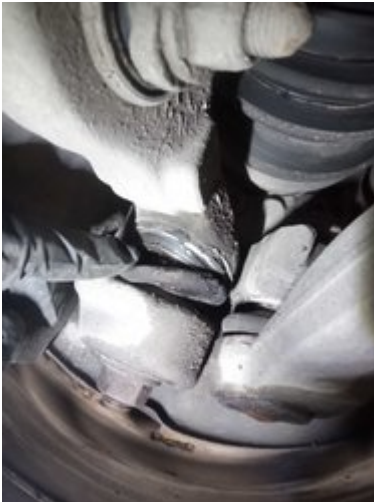
✓ **4. PAKABA:** Pakabos Apatinė Svirtis Priekinė

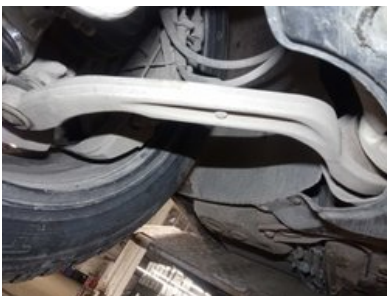
✓ **5. PAKABA:** Pakabos Apatinė Svirtis Galinė

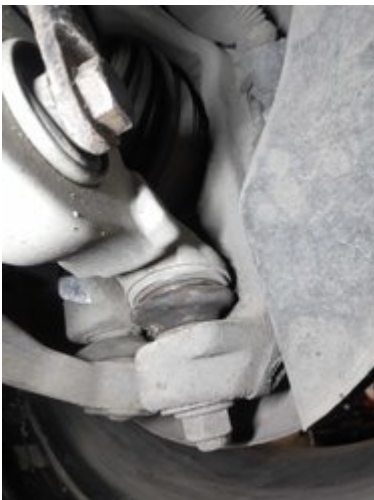
✓ **6. PAKABA:** Rutulinis Šarnyras Kairė Pusė
