# Diagnosticos ataskaita

## 2013 BMW 320 Executive

### Diagnosticos informacija

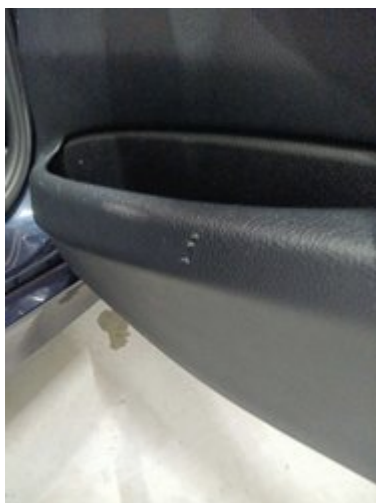
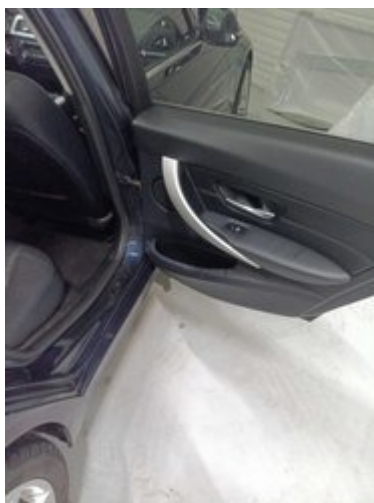
### ✓ 1. Durys: Apdailos detalės - Būklė

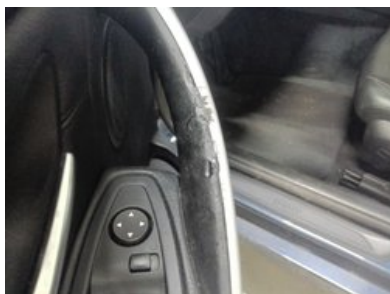
### ✓ 2. Durys: Durų Rankenos - Veikimas ir Būklė

- ✓ 1. Keisti Vidinę Durų Rankeną

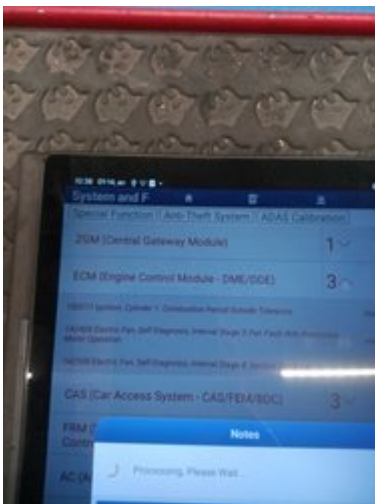
- ✓ **4. VARIKLIO VALDYMAS - UŽDEGIMAS:** Uždegimo Žvakės
- ✓ **5. AUŠINIMO SISTEMA:** Aušinimo Ventilatorius
