# Diagnosticos ataskaita

## 2017 OPEL ASTRA Edition

### Diagnosticos informacija

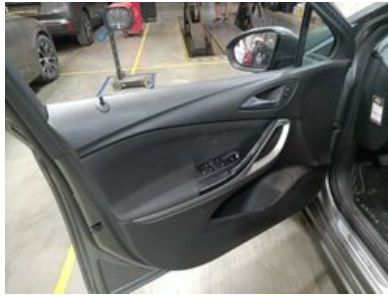
### ✓ 1. Durys: Apdailos detalės - Būklė

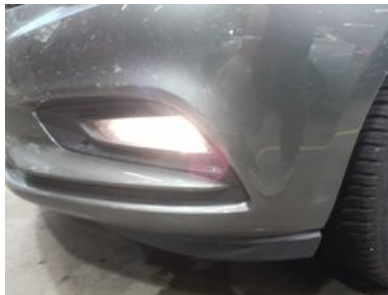
### ✓ 2. Priekis: Priekinis Buferis - Būklė ir Lygiavimas

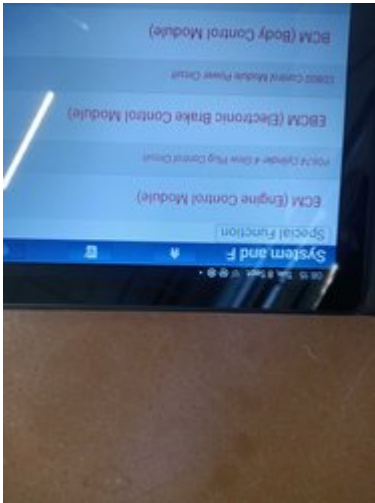
✓ **4. VARIKLIO VALDYMAS - DEGALAI:** Kaitinimo Žvakės (Visos)

- ✓ 1. Kaitinimo Žvakės (Visos)
- ✓ 2. Variklio Alyvos ir Filtro Keitimas
- ✓ 3. Vairo Trauklė
- ✓ 4. Geometrija - Visas Automobilis

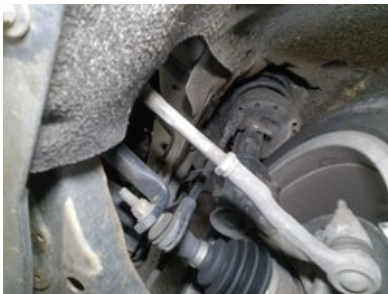
✓ **5. VAIRAS:** Vairo Trauklė

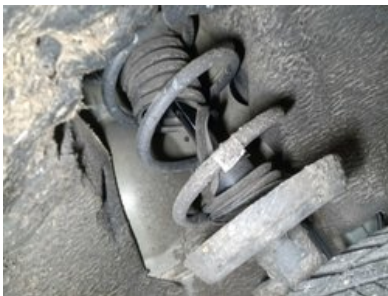
✓ **7. PAKABA:** Amortizatoriaus statramščio viršutinis tvirtinimas (abu)
