# Diagnosticos ataskaita

## 2017 VOLVO XC90 Momentum

### Diagnosticos informacija

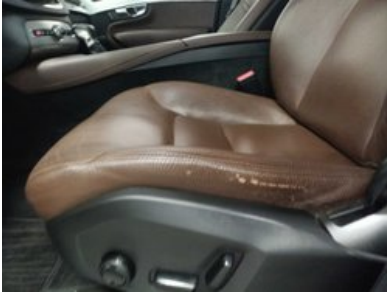
### ✓ 1. Sėdynės: Visos Sėdynės - Būklė

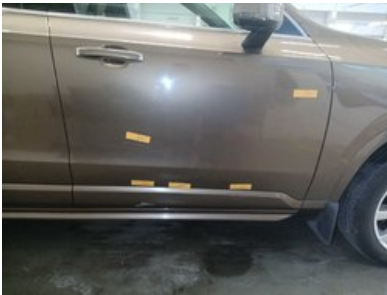
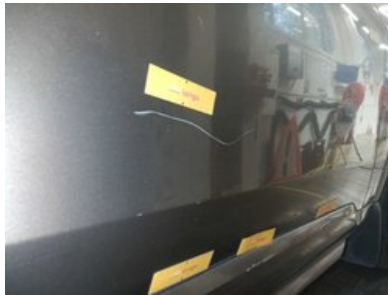
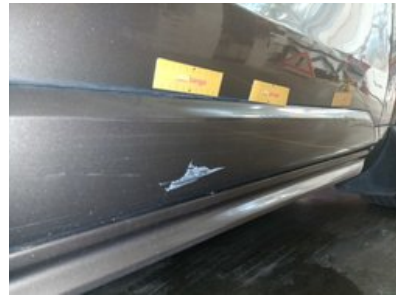
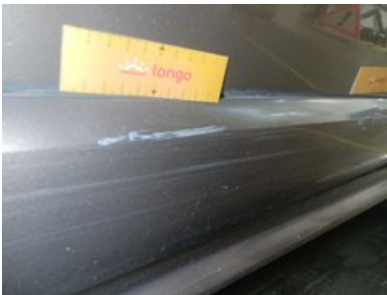
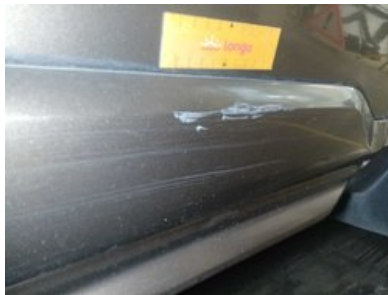
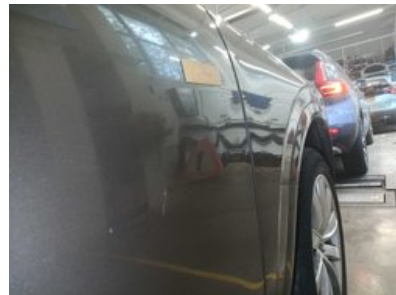
### ✓ 1. Šonas: Kairė ir Dešinė Pusė - Matomi Pažeidimai ir Įbrėžimai

- ✓ 1. Dažyti Galinį Sparną
- ✓ 2. Dažyti Duris

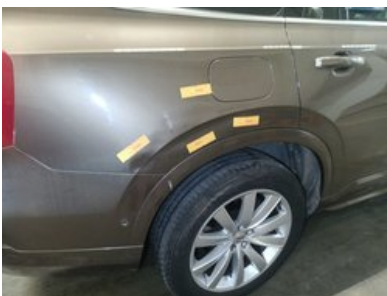
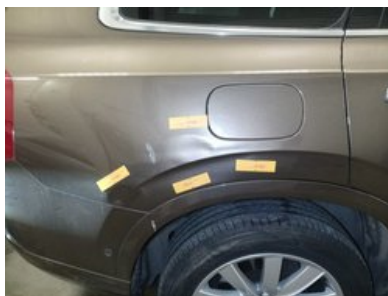
### ✓ 2. Šonas: Kairė ir Dešinė Pusė - Matomi Pažeidimai ir Įbrėžimai

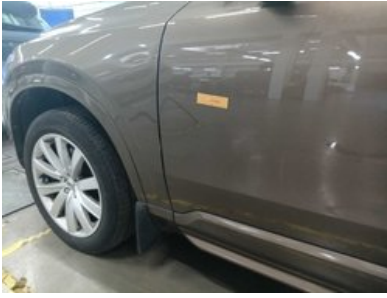
✓ **3. Šonas:** Kairė ir Dešinė Pusė - Matomi Pažeidimai ir Įbrėžimai

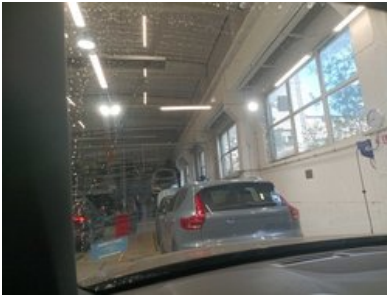
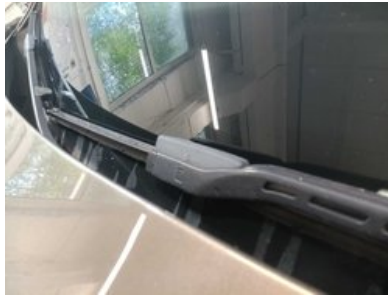
✓ **4. Kita:** Girdimi Požymiai (Atsilaisvinusios Dalys, Barškėjimas ir kt.)

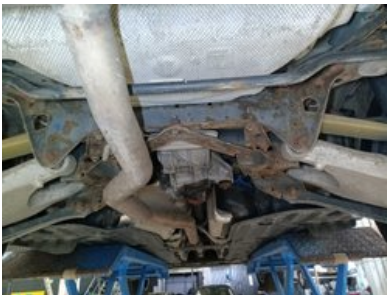
✓ **1. KĖBULAS - GALINĖ SEKCIJA:** Korozija

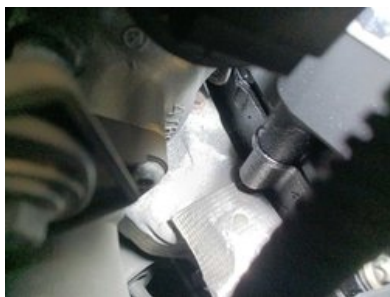
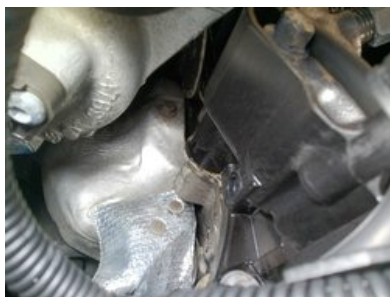
✔ **5. VARIKLIS:** Alkūninio Veleno Vožtuvų Dangtelis ir Tarpinė

- ✓ 1. Vairo Traukės Antgalis
- ✓ 2. Variklio Alyvos ir Filtro Keitimas
- ✓ 3. Pasukamojo Veleno/Vožtuvų Dangtelis ir Sandariklis
- ✓ 4. Priekiniai Valytuvai
