# Diagnosticos ataskaita

## 2021 VOLVO V60 MHEV Momentum Advantage

### Diagnosticos informacija

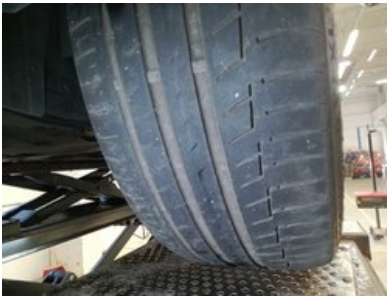
- ✓ **2. KITA:** Pakeisti Padangas

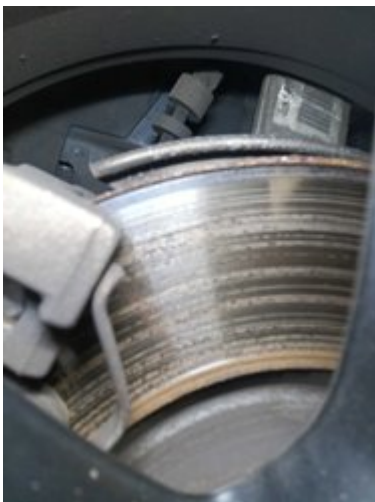
### ✓ 3. STABDŽIAI: Priekiniai Stabdžių Diskai Abu su Kaladėlėmis
