Diagnostikos ataskaita

2018 PEUGEOT 208 Lion

„Longo“ atliktos išsamios diagnostikos metu, 17 defektai buvo nustatyti transporto priemonėje.

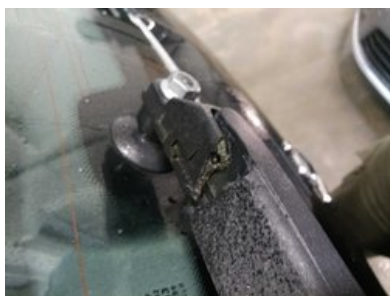
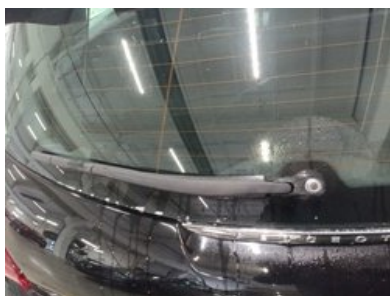
- ✔ **1. Priekis:** Langų Valytuvų Guma ir Rankena (Priekiniai ir Galiniai) - Būklė

- ✓ 1. Pakeisti Galinio Valytuvo Svirtelę
- ✓ 2. Pakeisti Veidrodėlio Dangtelį

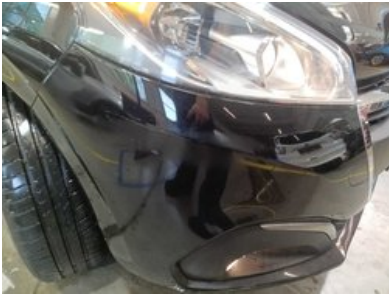
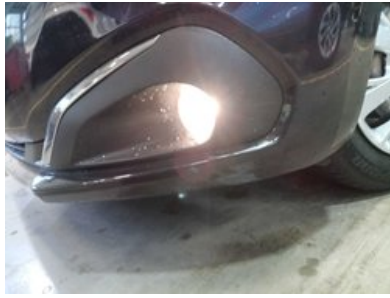
- ✓ **1. Priekis:** Priekinis Bufferis - Būklė ir Lygiavimas

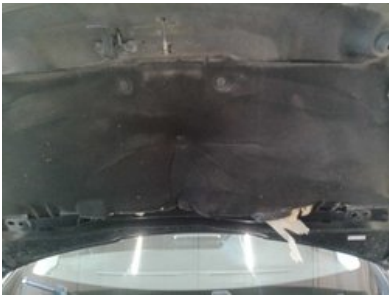
- ✓ **2. Priekis:** Gaubto Garso Izoliacija - Būklė

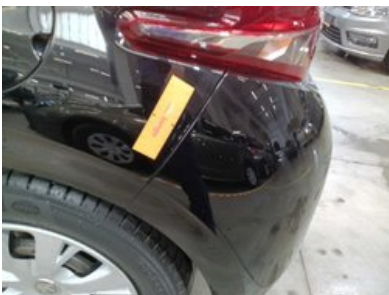
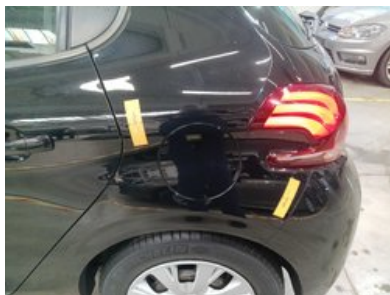
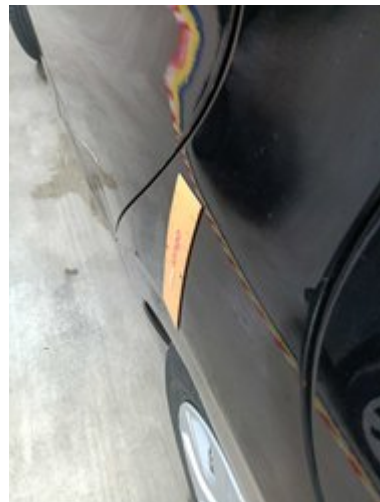
- ✓ **4. Šonas:** Kairė ir Dešinė Pusė - Matomi Pažeidimai ir Įbrėžimai

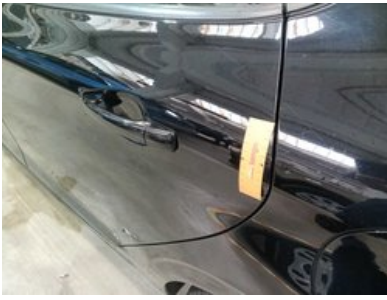
✔ **5. Šonas:** Kairė ir Dešinė Pusė - Matomi Pažeidimai ir Įbrėžimai

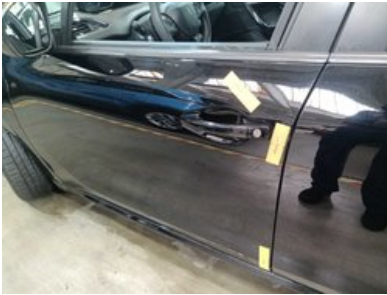
✔ **6. Šonas:** Kairė ir Dešinė Pusė - Matomi Pažeidimai ir Įbrėžimai

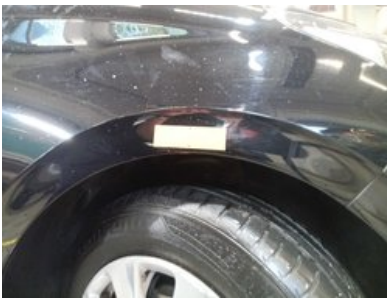
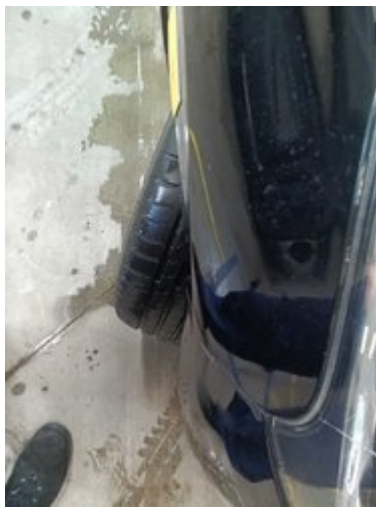
✔ **7. Šonas:** Kairė ir Dešinė Pusė - Matomi Pažeidimai ir Įbrėžimai

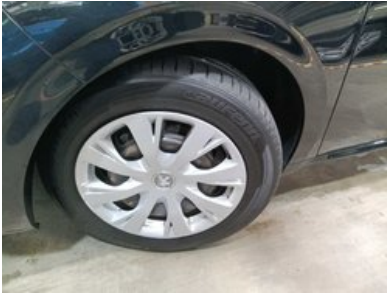
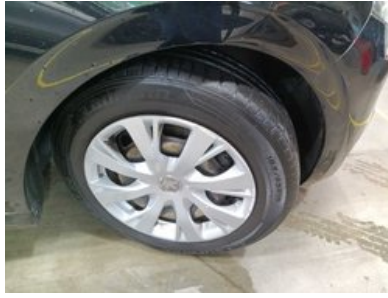
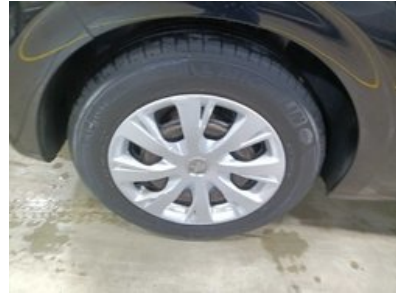
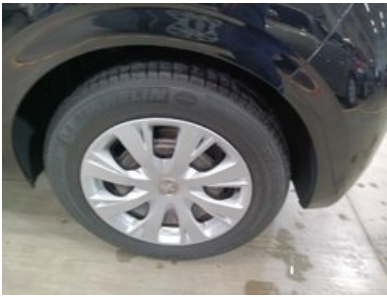
✓ **8. Šonas:** Ratai - Būklė

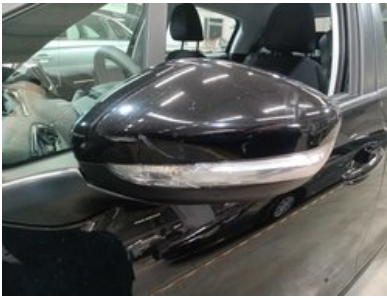
✓ **9. Šonas:** Išoriniai Veidrodžiai - Veidrodžio Vientisumas ir Tvirtinimas Prie Automobilio

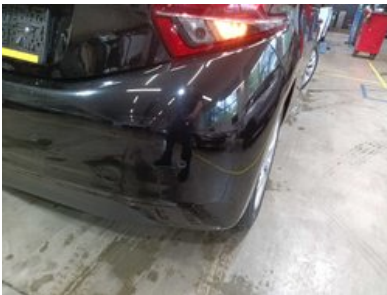
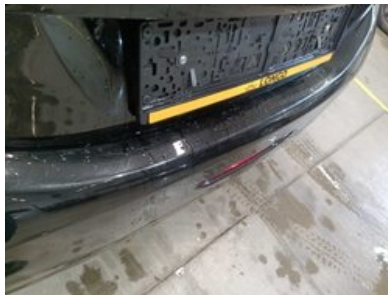
✓ **10. Galas:** Galinis bamperis - Būklė ir centravimas

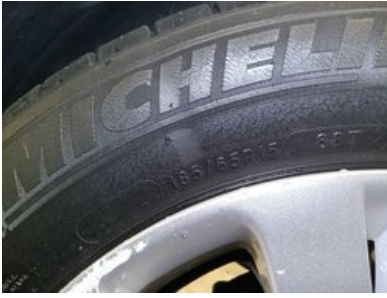
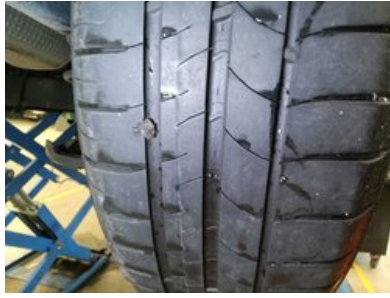
✓ **3. KITA:** Pakeisti Padangas

- ✓ 1. Variklio Alyvos ir Filtro Keitimas
- ✓ 2. Įkrauti Akumuliatorių
- ✓ 3. Pakeisti Padangas
- ✓ 4. Priekiniai Stabdžių Diskai (Abu) — Įskaitant Kaladėles
- ✓ 5. Pasukamojo Veleno Pavaros Diržas

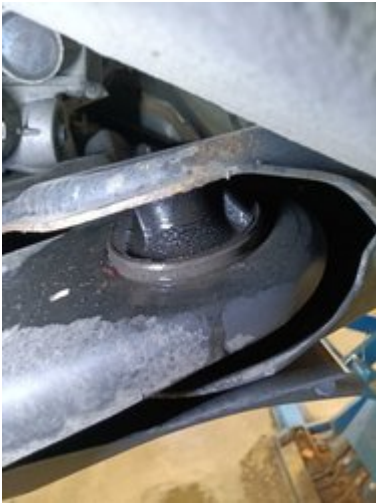
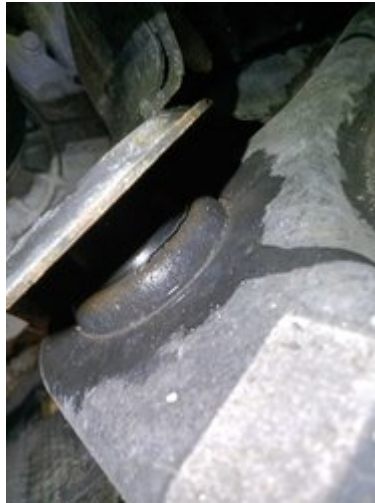
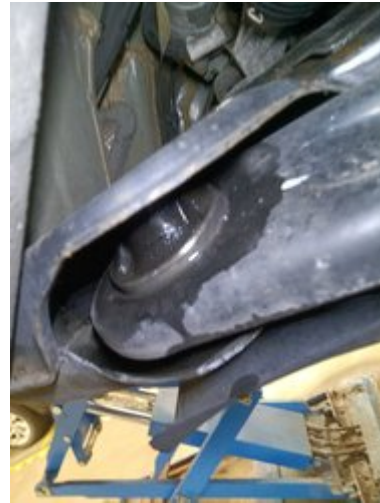
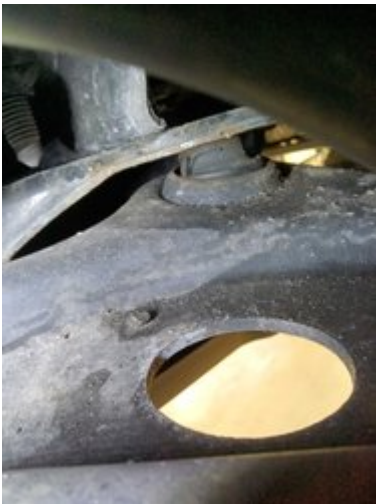
✓ **4. PAKABA:** Pakabos Apatinė Svirtis Abi

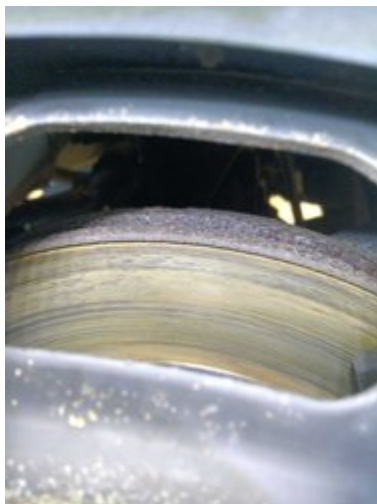
✓ **5. STABDŽIAI:** Priekiniai Stabdžių Diskai Abu su Kaladėlėmis
