# Diagnostikos ataskaita

## 2017 HYUNDAI TUCSON Premium

### Diagnostikos informacija

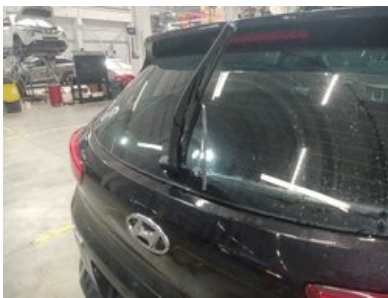
✓ **2. Priekis:** Langų Valytuvų Guma ir Rankena (Priekiniai ir Galiniai) - Būklė

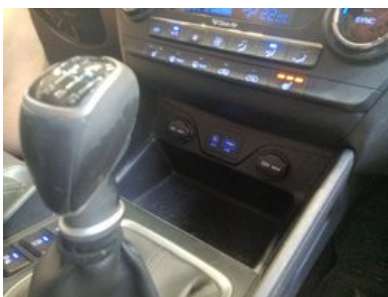
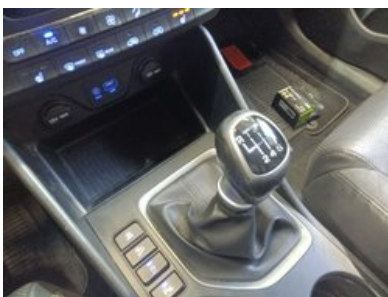
✓ **3. Vidus:** Pavarų Svirtis Apsauga ir Pavarų Svirtis Rankena - Būklė

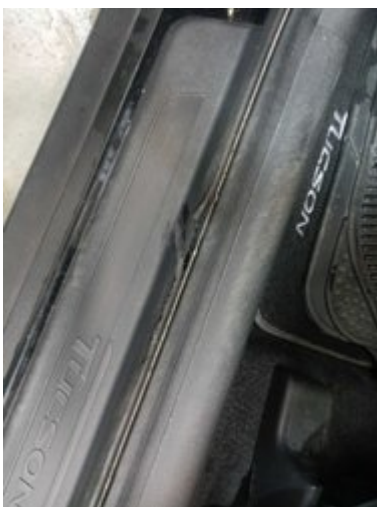
✓ **4. Durys:** Durų Guminiai Sandarikliai

- ✓ 1. Durų Plastiko Apdaila

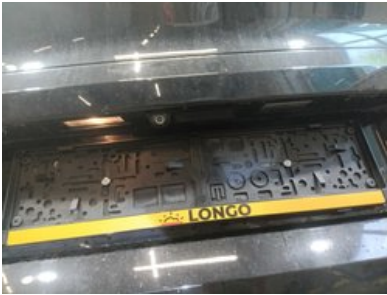
- ✓ **1. Žibintai:** Lemputės

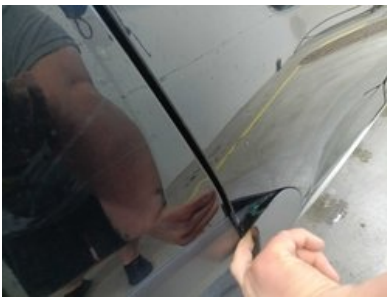
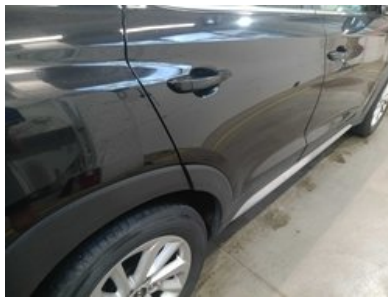
- ✓ **2. Šonas:** Kairė ir Dešinė Pusė - Matomi Pažeidimai ir Įbrėžimai

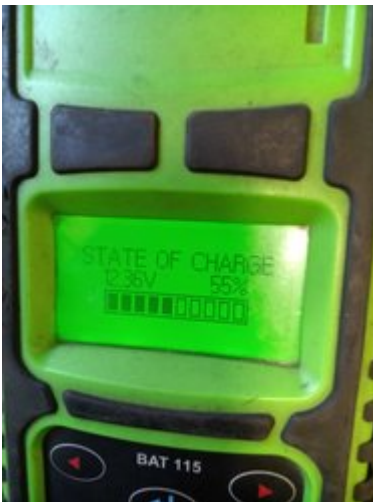
- ✓ **1. KITA:** Įkrauti Akumuliatorių

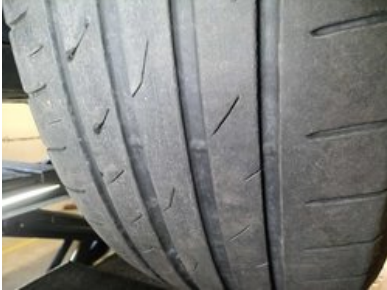
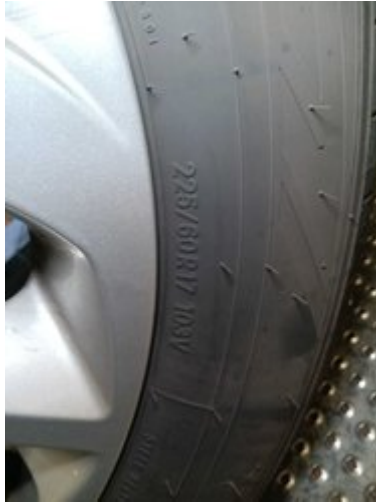
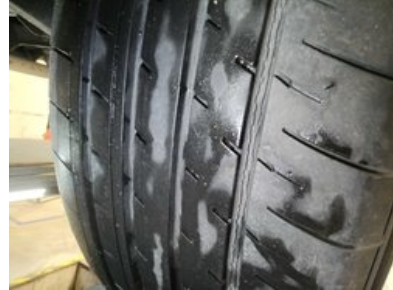
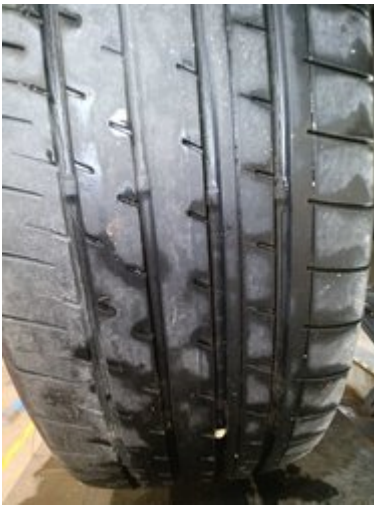
✓ **3. KITA:** Pakeisti Padangas

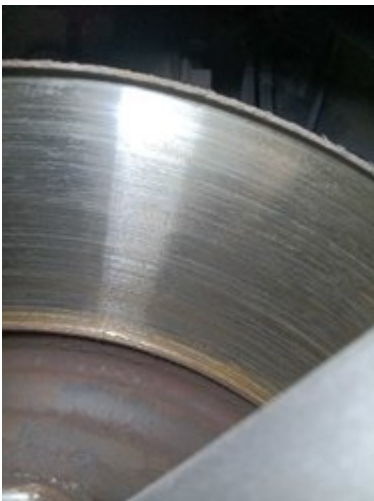
✓ **4. STABDŽIAI:** Priekiniai Stabdžių Diskai Abu
