# Diagnosticos ataskaita

## 2019 TOYOTA C-HR None

### Diagnosticos informacija

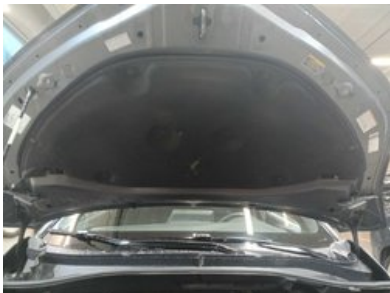
- ✓ **1. Priekis:** Gaubto Garso Izoliacija - Būklė
