# Diagnosticos ataskaita

## 2019 OPEL ASTRA 120 Year Edition

### Diagnosticos informacija

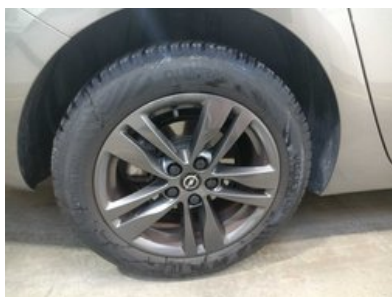
✓ **5. Šonas:** Ratai - Būklė

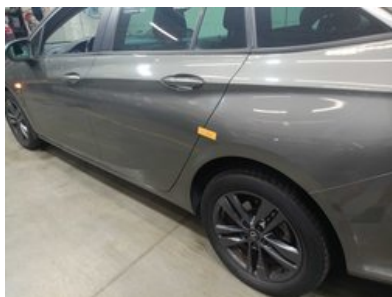
✓ **6. Šonas:** Kairė ir Dešinė Pusė - Matomi Pažeidimai ir Įbrėžimai
