# Diagnosticos ataskaita

## 2019 ALFA ROMEO STELVIO Super

„Longo“ atliktos išsamios diagnostikos metu, 6 defektai buvo nustatyti transporto priemonėje.

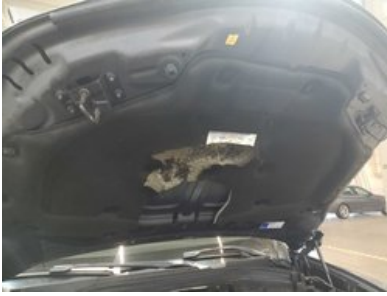
- ✓ **1. Priekis:** Gaubto Garso Izoliacija - Būklė

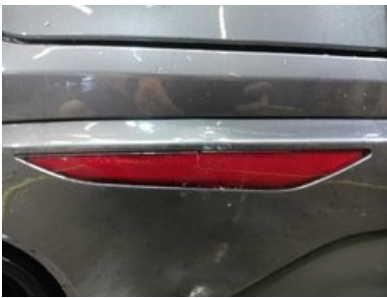
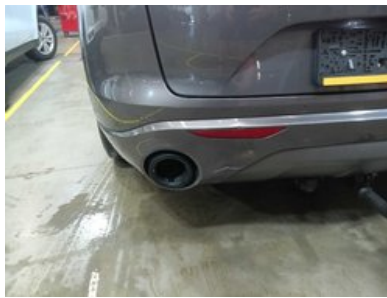
- ✓ **2. Žibintai:** Galiniai žibintai (Stabdžių, rūko, posūkių) - Pagrindinis veikimas, pažeidimai ir spalva

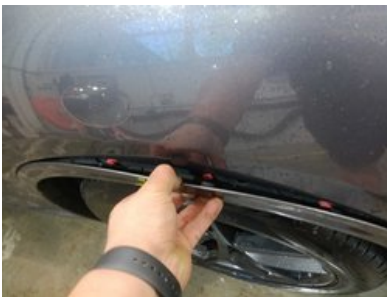
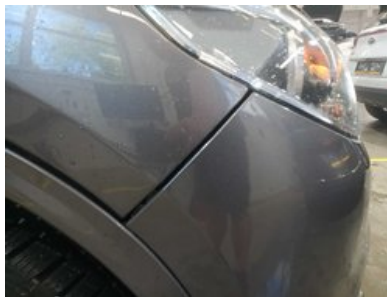
- ✓ **3. Šonas:** Kėbulo Plokščių Geometrija

- ✓ 1. Kėbulo Plokštės Geometrijos Koregavimas

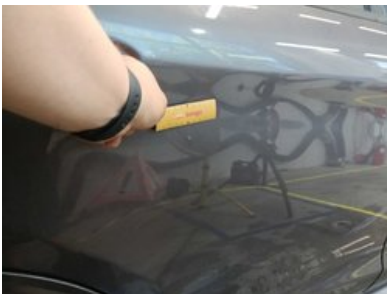
- ✓ **4. Šonas:** Kairė ir Dešinė Pusė - Matomi Pažeidimai ir Įbrėžimai
