# Diagnosticos ataskaita

## 2018 HYUNDAI TUCSON

„Longo“ atliktos išsamios diagnostikos metu, 4 defektai buvo nustatyti transporto priemonėje.

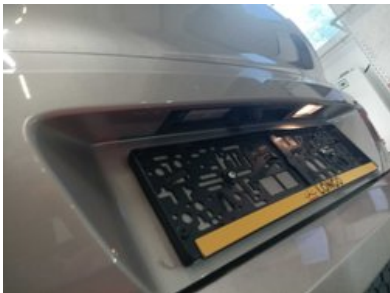
- ✓ **1. Žibintai:** Lemputės

- ✓ 1. Variklio Alyvos ir Filtro Keitimas
- ✓ 2. Variklinis Velenas - Kairys
- ✓ 3. Pakeisti Numerio Lentelės Apšvietimo Lempučių

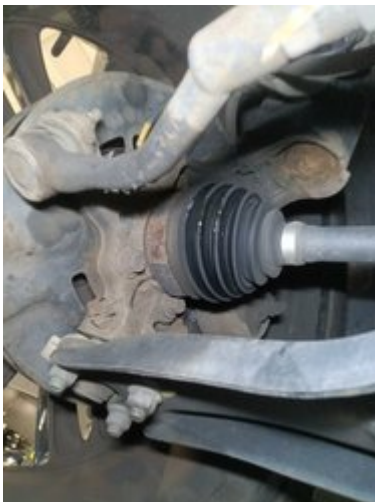
- ✓ **2. GALUTINĖ PAVARA, VELENAS IR AŠYS:** Pavaros Velenas - Kairė

- 1. Variklio Alyva 4.5L
- 2. Alyvos Filtras (OP617)
- 3. Alyvos Išleidimo Kaištis (EL726760)
- 4. Varomosios Pavaros Apsauginio Gumo Komplektas (G5U003PC)

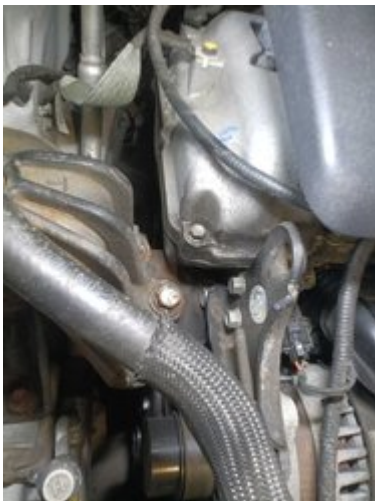
- 
- ✓ **3. VARIKLIS:** Alkūninio Veleno Vožtuvų Dangtelis ir Tarpinė
