### Automobilio duomenys

# Diagnosticos ataskaita

## 2018 PEUGEOT 5008 GT-Line

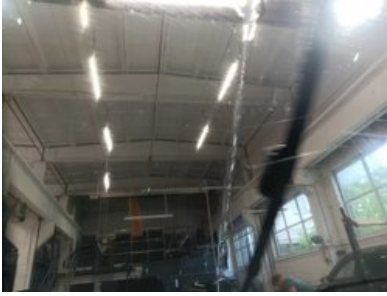
- ✓ **1. Priekis:** Langų Valytuvų Guma ir Rankena (Priekiniai ir Galiniai) - Būklė

- ✓ 1. Pakabos Apatinė Svirtis (Abi)
- ✓ 2. Variklio Alyvos ir Filtro Keitimas
- ✓ 3. Įkrauti Akumuliatorių
- ✓ 4. Pakeisti Priekinį Valytuvą (Mechaninis)

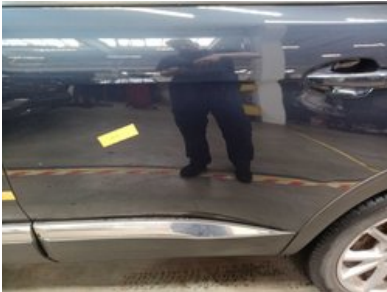
- ✓ **1. Kita:** Papildomi Poliravimo Darbai

- ✓ 1. Kėbulo plovimas
- ✓ 2. Kėbulo poliravimas po valymo

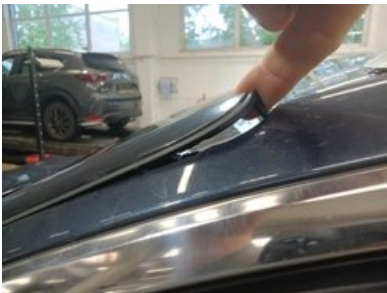
- ✓ **3. Priekis:** Priekinio stiklo vientisumas - Be TA neleidžiančių pažeidimų

- ✓ 1. Kairė Priekinio Stiklo Apdaila
