# Diagnosticos ataskaita

## 2017 OPEL MOKKA X Innovation

„Longo“ atliktos išsamios diagnostikos metu užfiksuotos 8 pastabos dėl automobilio būklės.

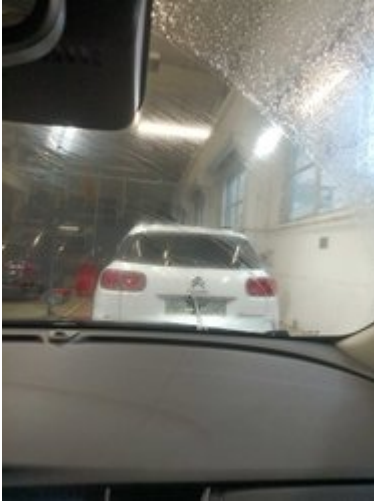
- ✓ **1. Priekis:** Langų Valytuvų Guma ir Rankena (Priekiniai ir Galiniai) - Būklė

- ✓ 1. Variklio Alyvos ir Filtro Keitimas
- ✓ 2. Pakeisti Priekinį Valytuvą (Mechaninis)
- ✓ 3. Rutulinis Šarnyras - Apatinis
- ✓ 4. Aušinimo Skysčio Bakelis

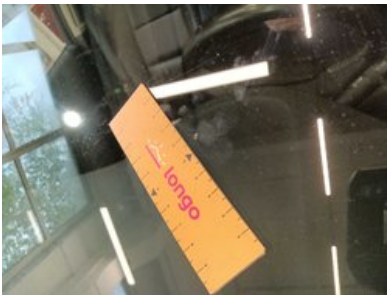
- ✓ **1. Priekis:** Priekinio stiklo vientisumas - Be TA neleidžiančių pažeidimų

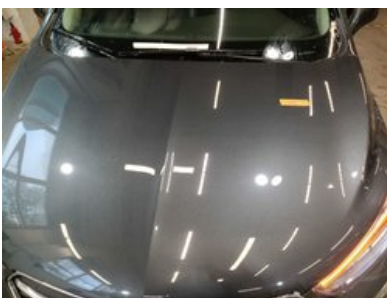
- ✓ **2. Priekis:** Gaubtas - Matomi Pažeidimai

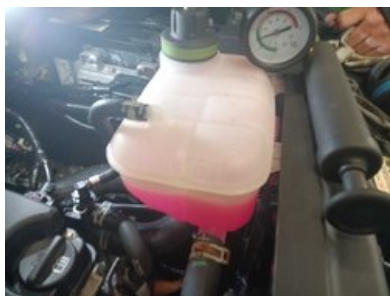
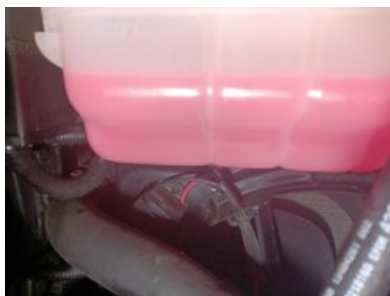
✓ **4. AUŠINIMO SISTEMA:** Aušinimo Skysčio Bakelis
