# Diagnosticos ataskaita

## 2023 HYUNDAI I30 MHEV Prime

Ši transporto priemonė buvo patikrinta pagal „Longo“ 150 punktų patikros kontrolinį sąrašą, apimantį kėbulą, saloną ir mechaninę būklę. Remiantis atlikta patikra ir vertinimo metu turima informacija, nenustatyta jokių požymių, kad transporto priemonė būtų dalyvavusi rimtuose eismo įvykiuose. Informacija apie techninės priežiūros istoriją ir privalomas technines apžiūras pagrįsta turima dokumentacija ir įrašais iš eksporto šalies. Atkreipkite dėmesį, kad tam tikras natūralus nusidėvėjimas yra laikomas priimtiniu ir gali būti netaisomas.

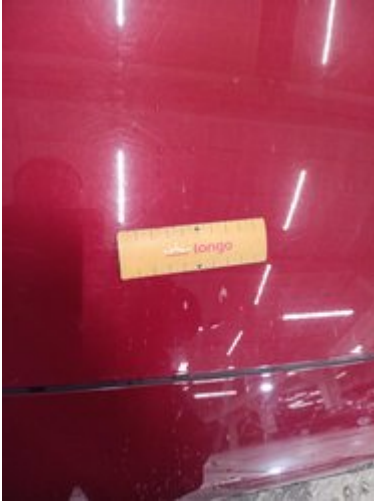
### ✓ 1. Priekis: Gaubtas - Matomi Pažeidimai

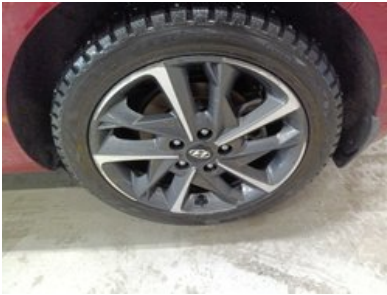
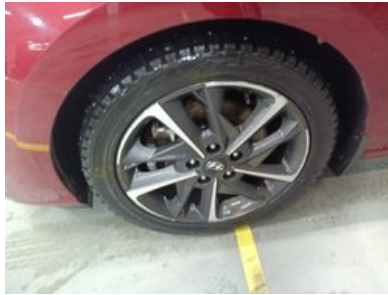
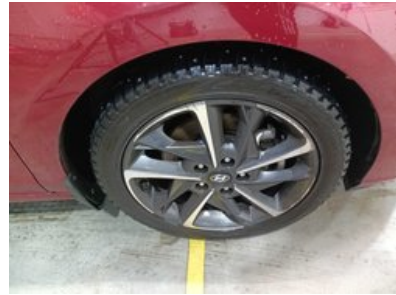
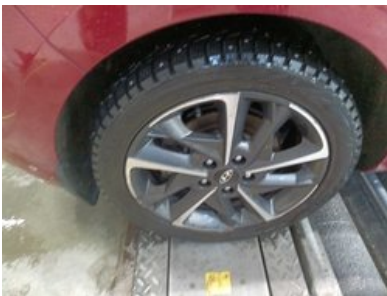
### ✓ 2. Šonas: Ratai - Būklė

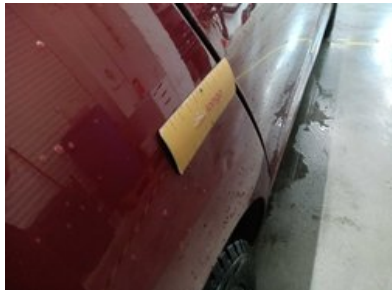
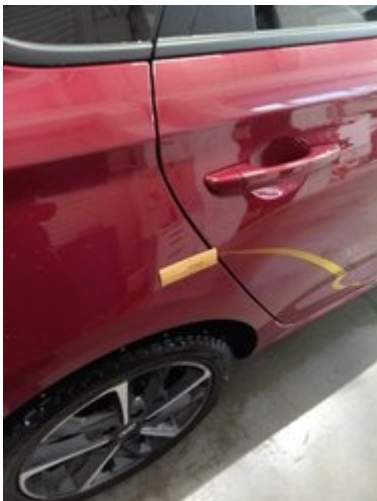
✓ **3. Šonas:** Kairė ir Dešinė Pusė - Matomi Pažeidimai ir Įbrėžimai
