# Diagnosticos ataskaita

## 2018 TOYOTA C-HR Sport AWD

Rida diagnostikos metu: 201 987 km

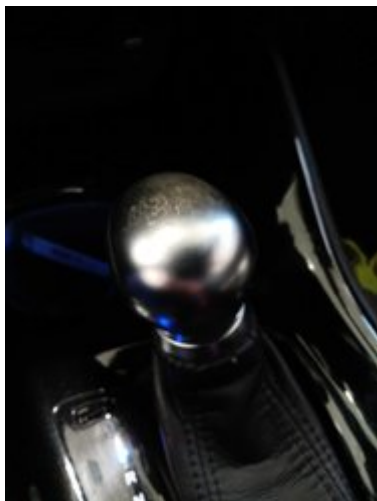
- ✓ **1. Vidus:** Pavarų Svirtis Apsauga ir Pavarų Svirtis Rankena - Būklė

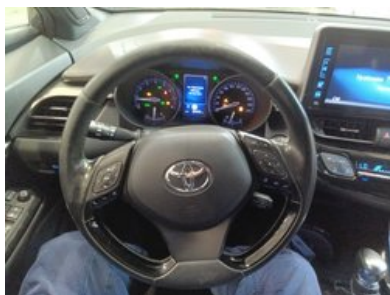
- ✓ **2. Priekis:** Vairas - Būklė

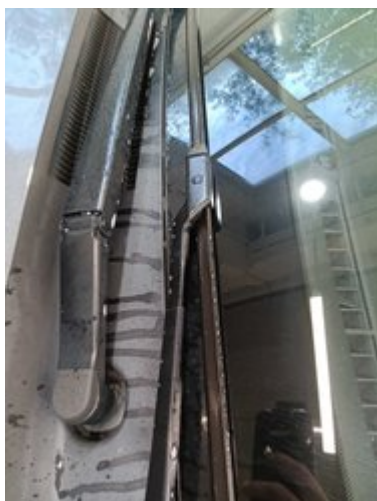
- ✓ **3. Priekis:** Langų Valytuvų Guma ir Rankena (Priekiniai ir Galiniai) - Būklė

- ✓ 1. Alyvos Karteris
- ✓ 2. Sistemos Evakavimas/Pakrovimas
- ✓ 3. Pakeisti Priekinį Valytuvą (Mechaninis)
- ✓ 4. Variklio Alyvos ir Filtro Keitimas
- ✓ 5. Galinis Stabdžių Suportas (Abi)
- ✓ 6. Galinės Stabdžių Kaladėlės
- ✓ 7. Akumulatorius

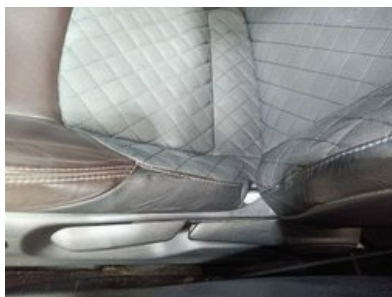
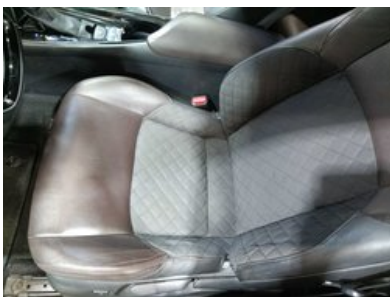
✓ **4. Sėdynės:** Visos Sėdynės - Būklė

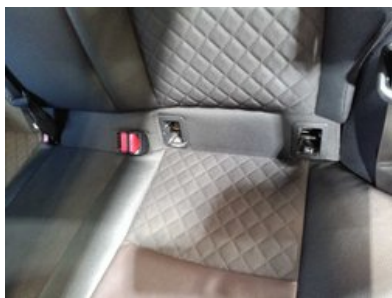
✓ **5. Sėdynės:** ISOFIX - Veikimas ir Būklė

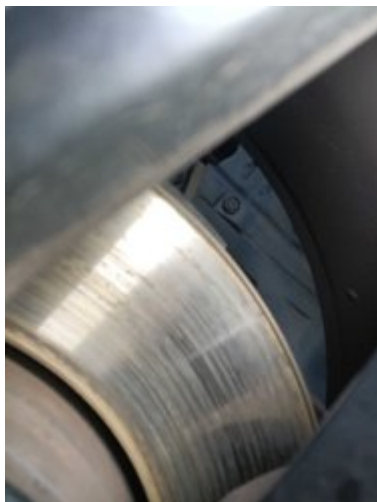
✓ **2. STABDŽIAI:** Priekiniai Stabdžių Diskai Abu

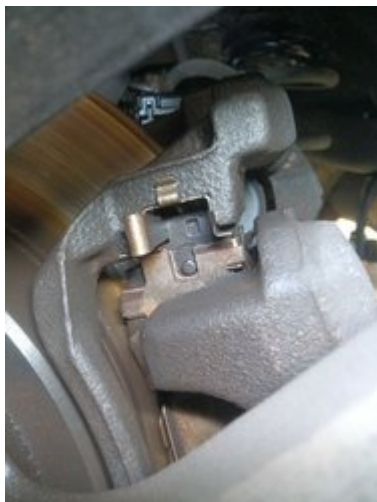
✓ **3. STABDŽIAI:** Galinės Stabdžių Kaladėlės (Visos)

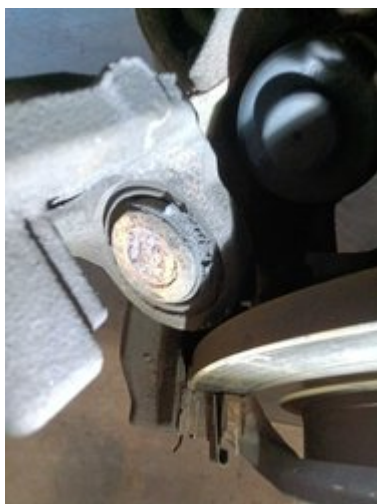
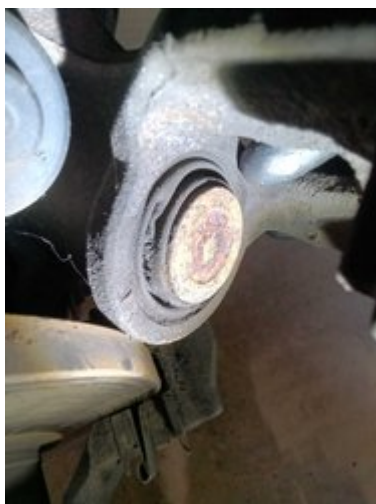
✓ **4. STABDŽIAI:** Galinis Stabdžių Suportas (Abi)

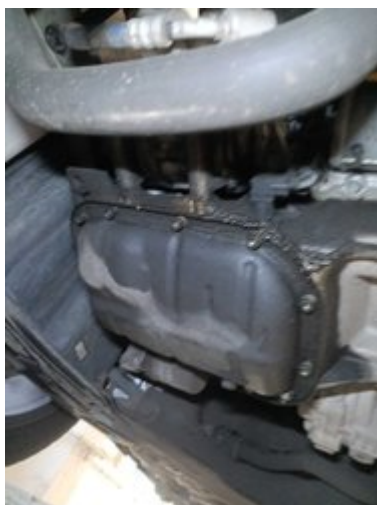
✓ **5. VARIKLIS:** Alyvos Padėklas

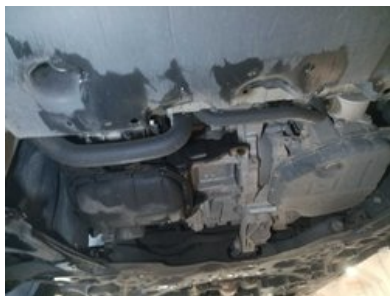
✓ **6. KĖBULAS - PRIEKINĖ SEKCIJA:** Trūkstamas Variklio Dangtelis

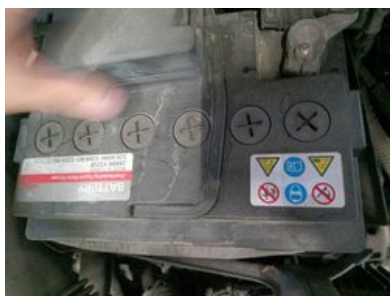
✓ **8. BENDRIEJI ELEKTROS KOMPONENTAI:** Akumulatorius
