# Diagnosticos ataskaita

## 2022 HYUNDAI TUCSON Shine

„Longo“ atliktos išsamios diagnostikos metu, 5 defektai buvo nustatyti transporto priemonėje.

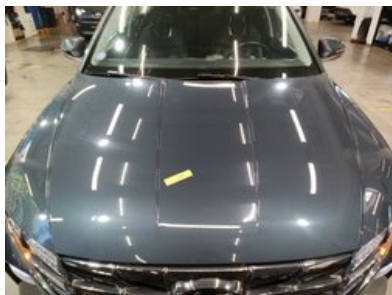
- ✓ **1. Priekis:** Gaubtas - Matomi Pažeidimai

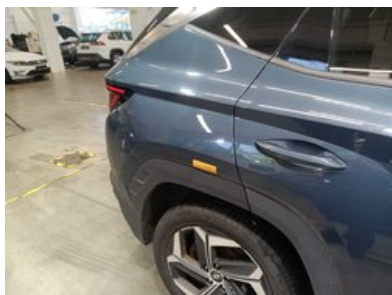
- ✓ **2. Šonas:** Kairė ir Dešinė Pusė - Matomi Pažeidimai ir Įbrėžimai

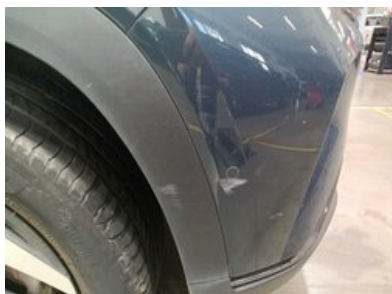
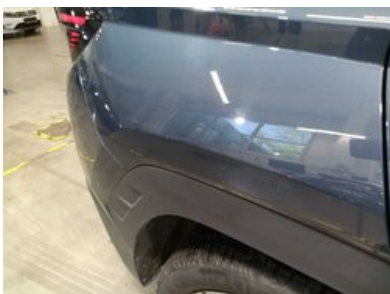
- ✓ **3. Kita:** Papildomi Poliravimo Darbai

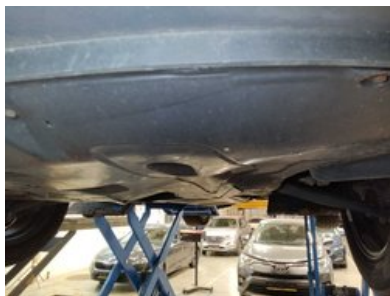
## ✓ 2. VARIKLIS: Variklio Apatinis Dangtelis
