# Diagnosticos ataskaita

## 2019 OPEL ASTRA 120 Year Edition

### Nustatytų defektų santrauka

„Longo“ atliktos išsamios diagnostikos metu, 9 defektai buvo nustatyti transporto priemonėje.

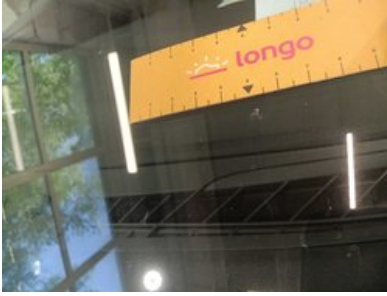
- ✓ **1. Priekis:** Priekinio stiklo vientisumas - Be TA neleidžiančių pažeidimų

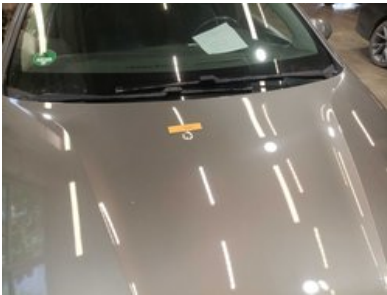
- ✓ **2. Priekis:** Gaubtas - Matomi Pažeidimai

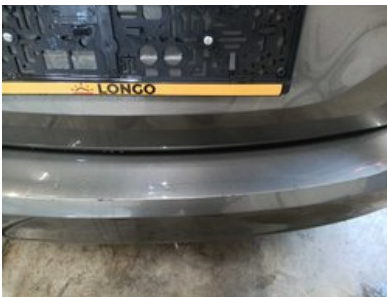
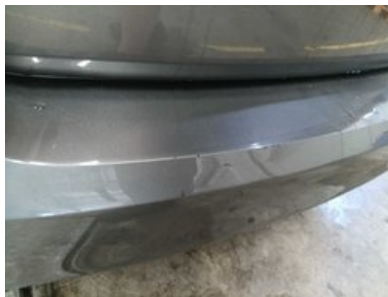
- ✓ **3. Galas:** Galinis bamperis - Būklė ir centravimas

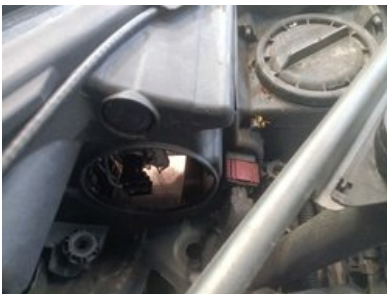
- ✓ **4. Žibintai:** Priekiniai Žibintai (Miesto, Įprasti, Pilni Žibintai, Rūko, Posūkių) - Pagrindinis Veikimas, Pažeidimai ir Spalva

- ✓ 1. Variklinio Veleno Šarnyras - Išorinis Dešinys
- ✓ 2. Keisti Žibintų Dangčius
- ✓ 3. Pakeisti Padangas

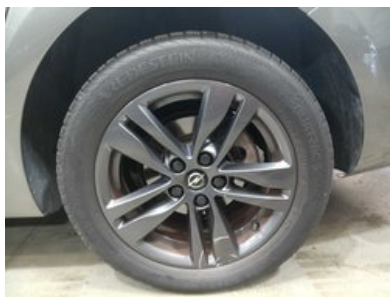
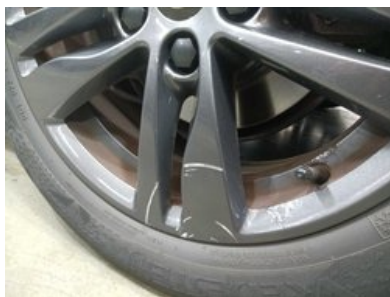
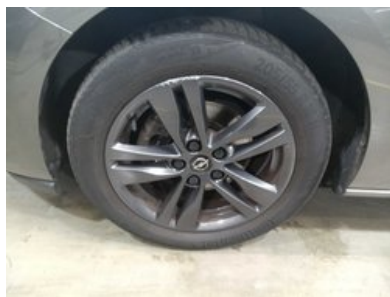
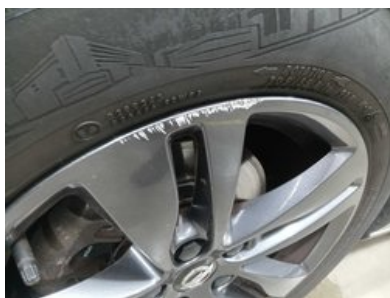
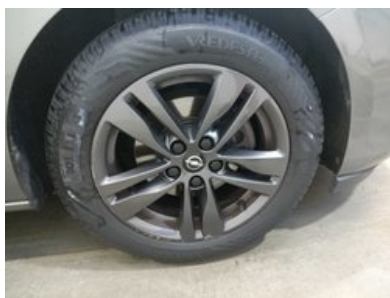
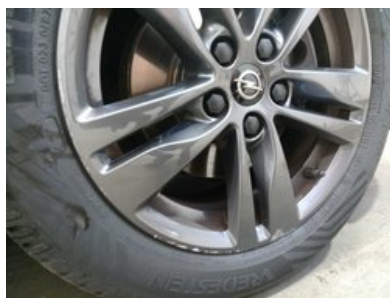
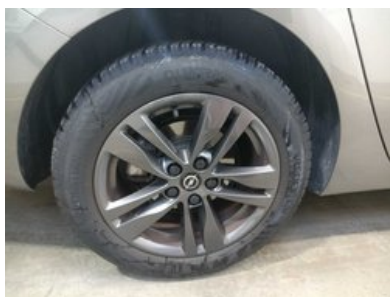
✓ **5. Šonas:** Ratai - Būklė

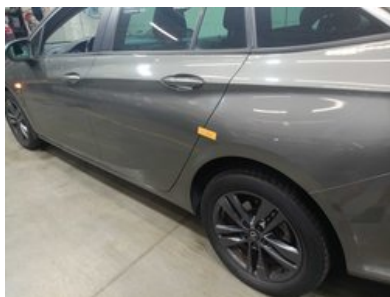
✓ **6. Šonas:** Kairė ir Dešinė Pusė - Matomi Pažeidimai ir Įbrėžimai

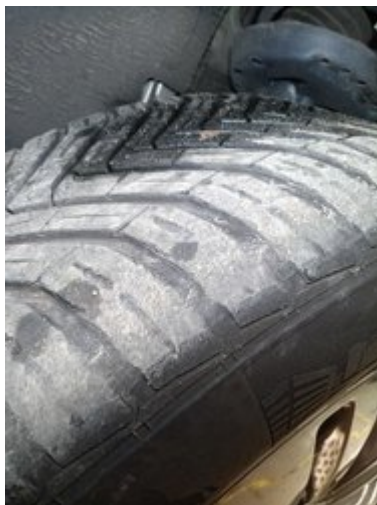
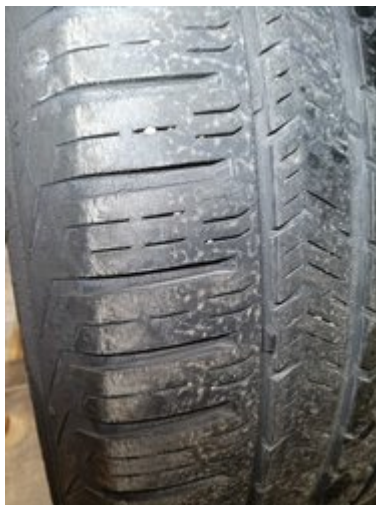
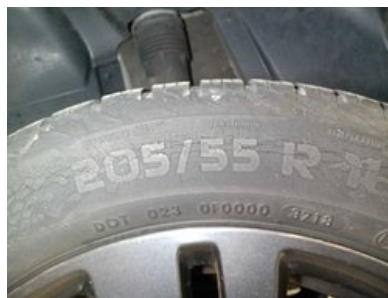
### ✓ 1. KITA: Pakeisti Padangas

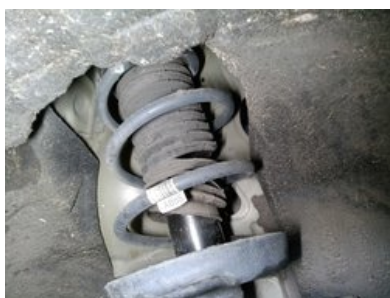
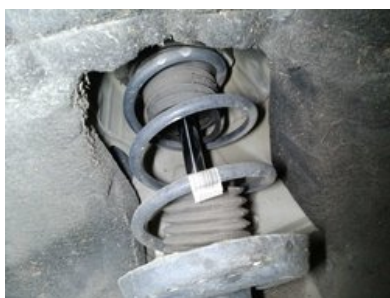
### ✓ 2. PAKABA: Amortizatorių Dulkių Apsauga

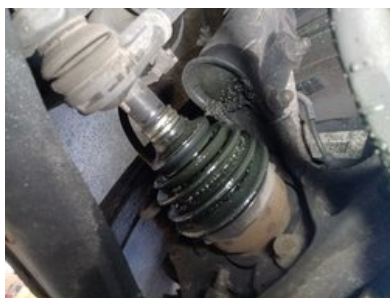
### ✓ 3. GALUTINĖ PAVARA, VELENAS IR AŠYS: Pavaros Veleno Jungtis - Išorinė Dešinė
