# Diagnosticos ataskaita

## 2021 OPEL INSIGNIA Edition

### Diagnosticos informacija

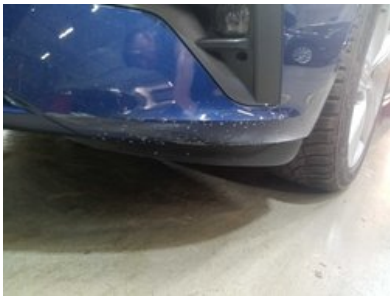
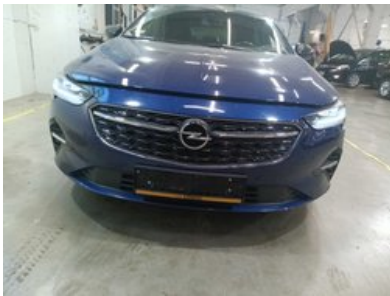
### ✓ 1. Priekis: Priekinis Buferis - Būklė ir Lygiavimas

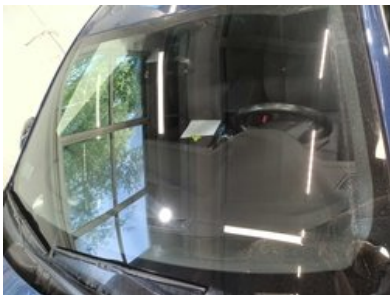
### ✓ 2. Priekis: Priekinio stiklo vientisumas - Be TA neleidžiančių pažeidimų

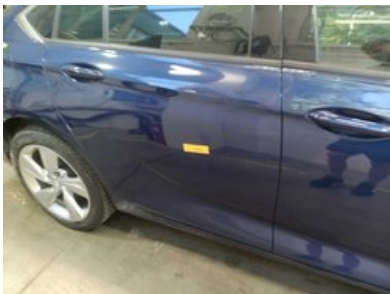
### ✓ 3. Šonas: Kairė ir Dešinė Pusė - Matomi Pažeidimai ir Įbrėžimai

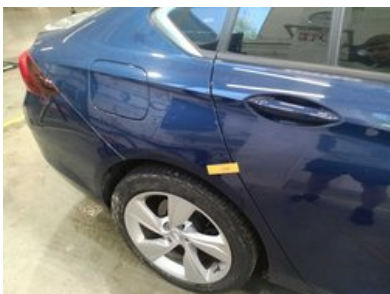
### ✓ 4. Šonas: Kairė ir Dešinė Pusė - Matomi Pažeidimai ir Įbrėžimai

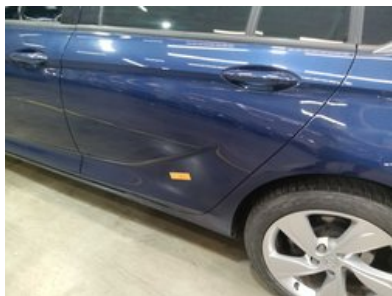
- ✓ **5. Šonas:** Kairė ir Dešinė Pusė - Matomi Pažeidimai ir Įbrėžimai

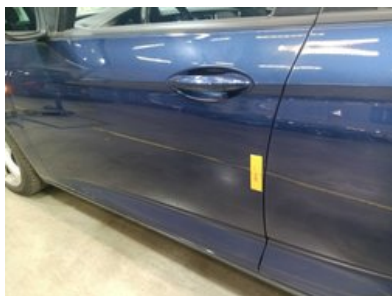
- ✓ **6. Šonas:** Kairė ir Dešinė Pusė - Matomi Pažeidimai ir Įbrėžimai
