# Diagnosticos ataskaita

## 2022 PEUGEOT 2008 Allure

# Paruošimo ir remonto ataskaita

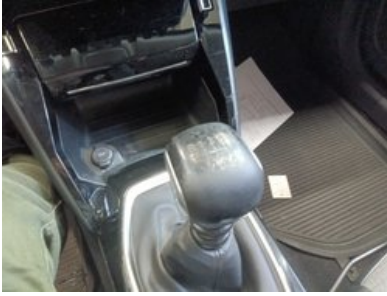
- ✓ **1. Vidus:** Pavarų Svirtis Apsauga ir Pavarų Svirtis Rankena - Būklė

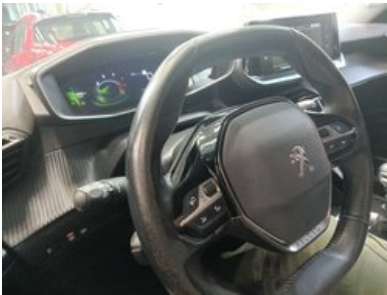
- ✓ **2. Priekis:** Vairas - Būklė

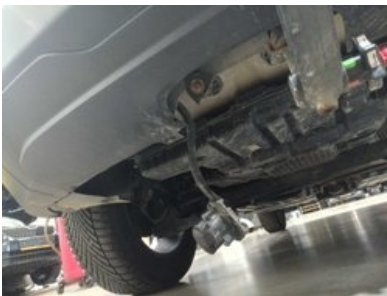
- ✓ **1. Galas:** Priekabos kablys (Tvirtinimas, nuėmimo mechanizmas, išorinio apšvietimo jungtis, jungties storis)

- ✓ 1. Lizdo Laikiklio Remontas

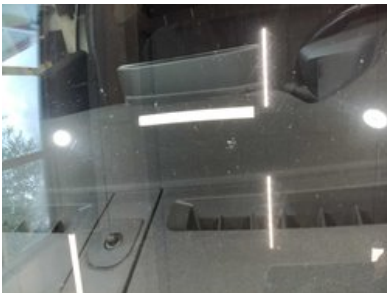
- ✓ **2. Priekis:** Priekinio stiklo vientisumas - Be TA neleidžiančių pažeidimų

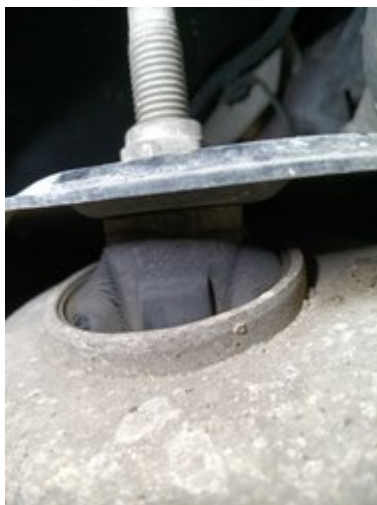
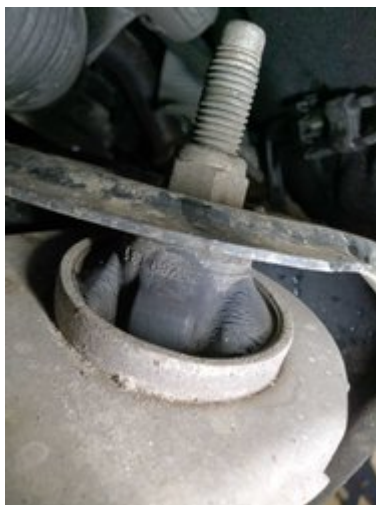
✓ **2. PAKABA:** Pakabos Apatinė Svirtis Abi

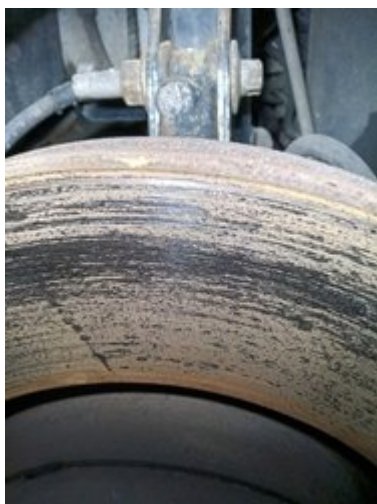
✓ **3. STABDŽIAI:** Priekiniai Stabdžių Diskai Abu

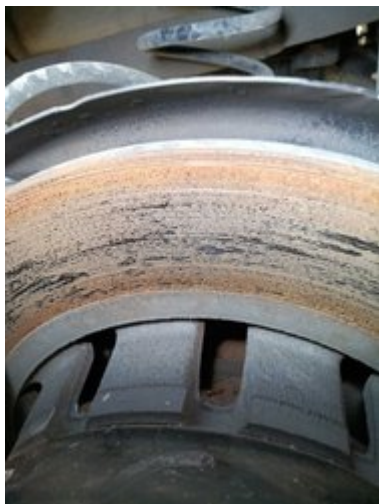
✓ **4. STABDŽIAI:** Galiniai Stabdžių Diskai
