# Diagnosticos ataskaita

## 2022 MITSUBISHI ECLIPSE CROSS Intense+

„Longo“ atliktos išsamios diagnostikos metu, 4 defektai buvo nustatyti transporto priemonėje.

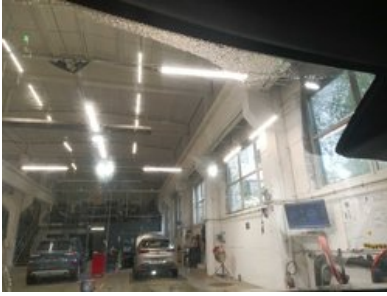
- ✓ **1. Priekis:** Langų Valytuvų Guma ir Rankena (Priekiniai ir Galiniai) - Būklė

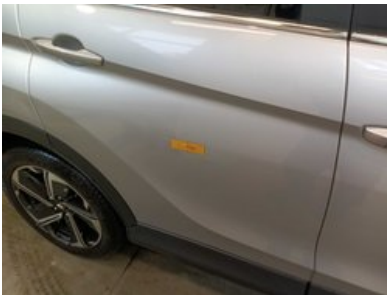
- ✓ **1. Šonas:** Kairė ir Dešinė Pusė - Matomi Pažeidimai ir Įbrėžimai

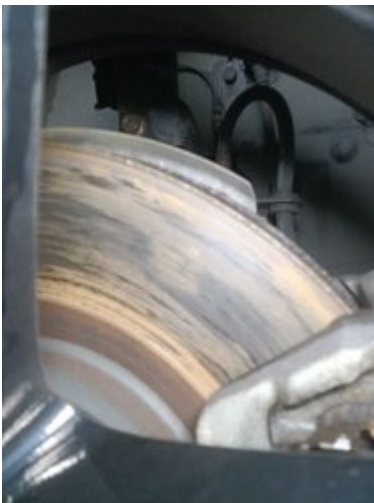
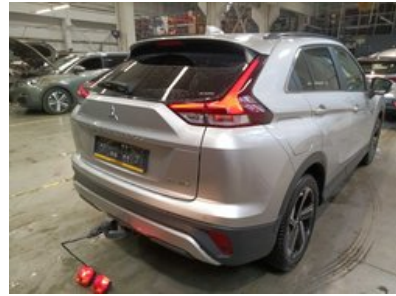
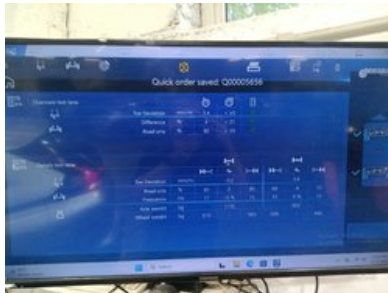
- ✓ **1. KITA:** Variklio Alyvos ir Filtro Keitimas
- ✓ **2. STABDŽIAI:** Priekiniai Stabdžių Diskai Abu (Kaladėlės Nuimtos)

- ✓ 1. Variklio Alyvos ir Filtro Keitimas
