# Diagnosticos ataskaita

## 2019 OPEL ASTRA Business+

# Paruošimo ir remonto ataskaita

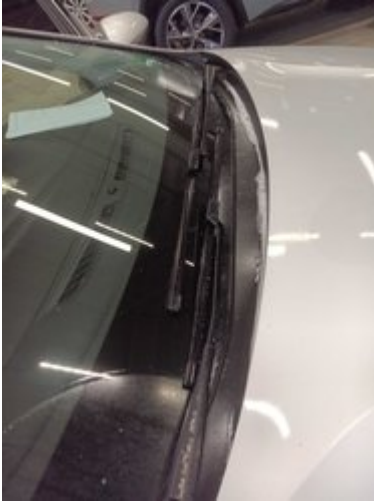
- ✓ **1. Priekis:** Langų Valytuvų Guma ir Rankena (Priekiniai ir Galiniai) - Būklė

- ✓ 1. Įkrauti Akumuliatorių
- ✓ 2. Variklio Alyvos ir Filtro Keitimas
- ✓ 3. Pakeisti Priekinį Valytuvą (Mechaninis)

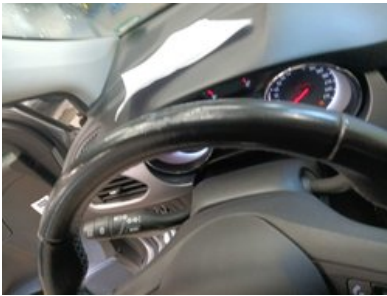
- ✓ **2. Priekis:** Vairas - Būklė

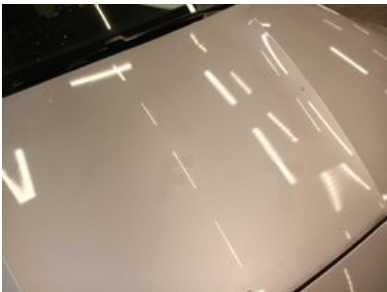
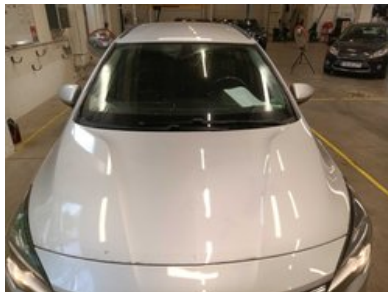
- ✓ **1. Kita:** Papildomi Poliravimo Darbai

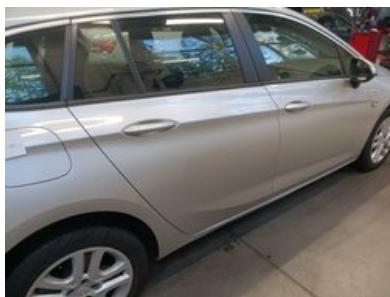
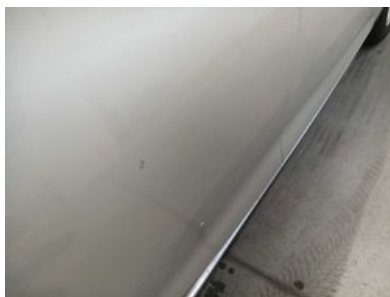
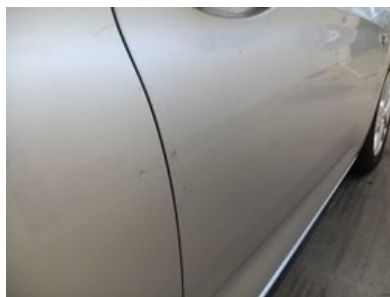
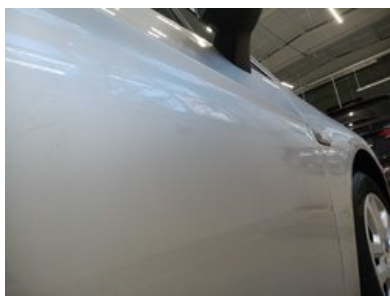
✓ **2. Kita:** Papildomi Poliravimo Darbai

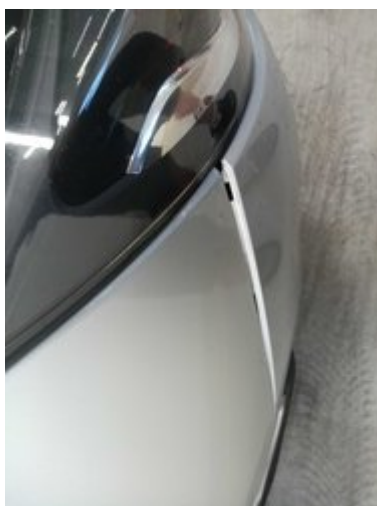
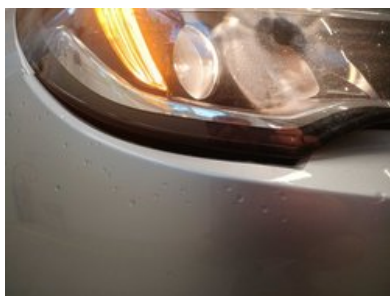
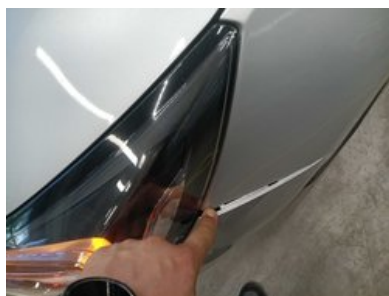
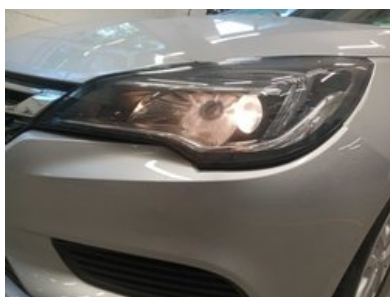
✓ **3. Priekis:** Priekinis Buferis - Būklė ir Lygiavimas

- ✓ 1. Priekinio Buferio Remontas

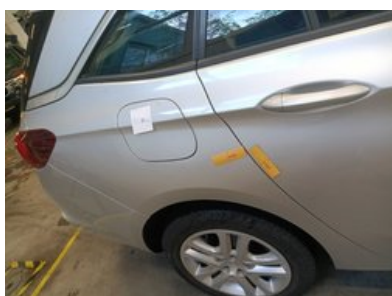
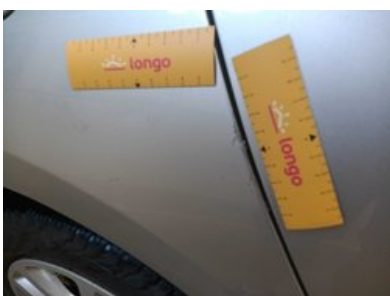
✓ **7. Šonas:** Kairė ir Dešinė Pusė - Matomi Pažeidimai ir Įbrėžimai

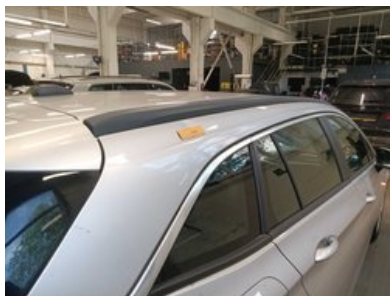
✓ **8. Šonas:** Kairė ir Dešinė Pusė - Matomi Pažeidimai ir Įbrėžimai

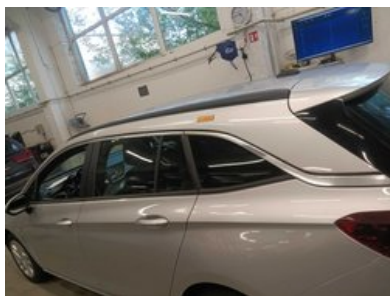
✓ **9. Šonas:** Kairė ir Dešinė Pusė - Matomi Pažeidimai ir Įbrėžimai

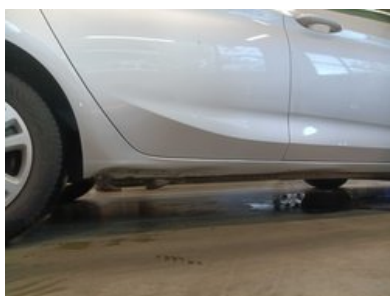
✓ **10. Šonas:** Kairė ir Dešinė Pusė - Matomi Pažeidimai ir Įbrėžimai

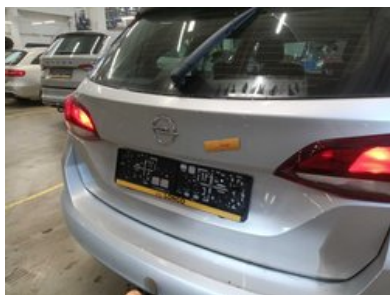
✓ **11. Galas:** Bagažinė - Regimi pažeidimai
