Diagnostikos ataskaita

2021 SKODA KAROQ Ambition

Diagnostikos informacija

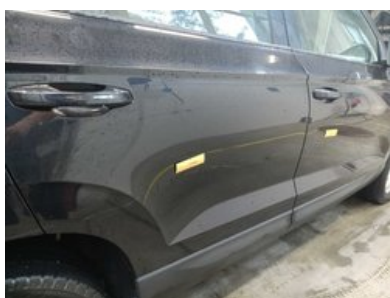
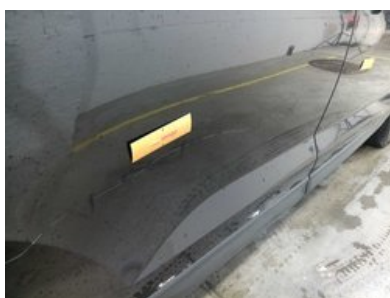
- ✔ 1. Kita: Papildomi Poliravimo Darbai

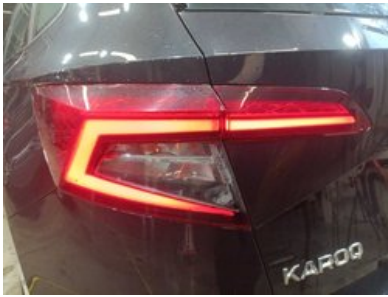
- ✓ **2. Žibintai:** Galiniai žibintai (Stabdžių, rūko, posūkių) - Pagrindinis veikimas, pažeidimai ir spalva

- ✓ 1. Pakeisti Galinius Žibintus
- ✓ 2. Kita: Kampo ir Grotelių Remontas

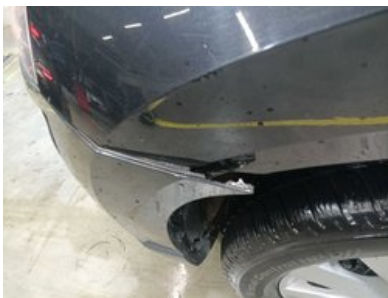
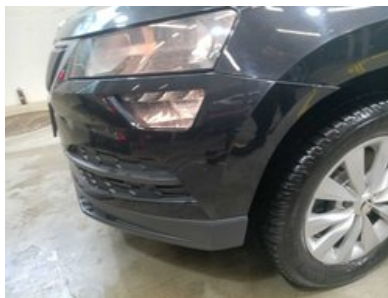
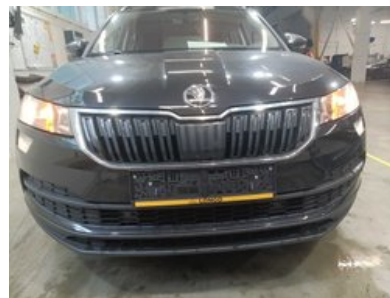
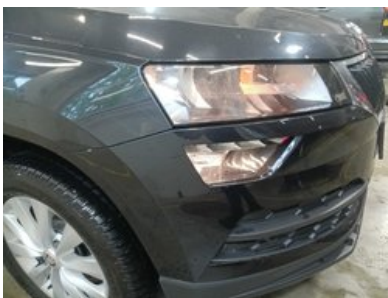
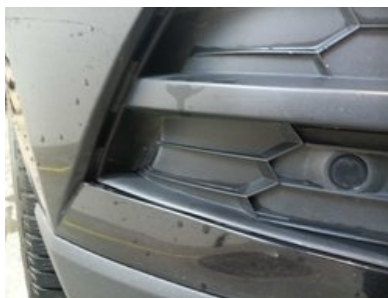
- ✓ **3. Priekis:** Priekinis Buferis - Būklė ir Lygiavimas

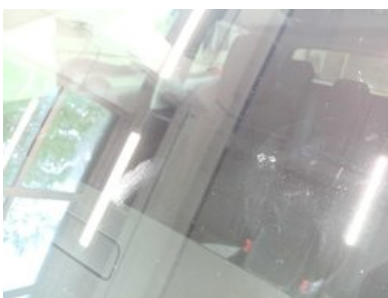
- ✓ **4. Priekis:** Priekinio stiklo vientisumas - Be TA neleidžiančių pažeidimų

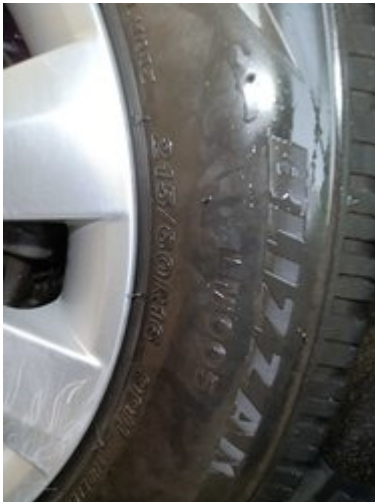
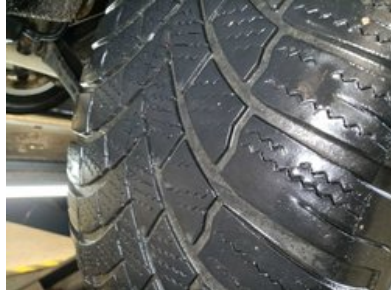
✓ **2. KITA:** Pakeisti Padangas

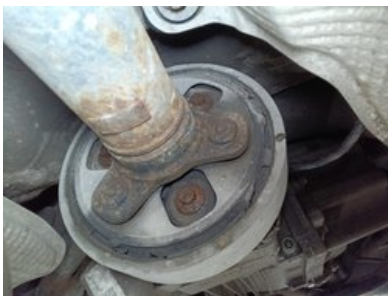
✓ **3. GALUTINĖ PAVARA, VELENAS IR AŠYS:** Kardaninio Veleno Apsauginis Dangtelis

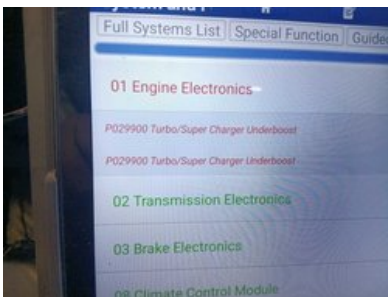
✓ **4. VARIKLIO VALDYMAS - DEGALAI:** Turbokompresoriaus

- ✓ 1. Variklio Alyvos ir Filtro Keitimas
- ✓ 2. Turbopūtė
