# Diagnosticos ataskaita

## 2021 HYUNDAI TUCSON MHEV Premium

### Diagnosticos informacija

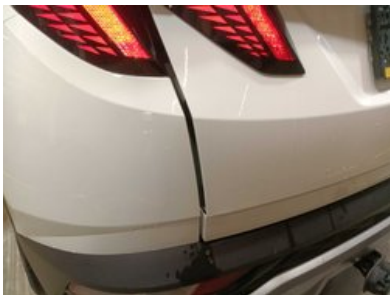
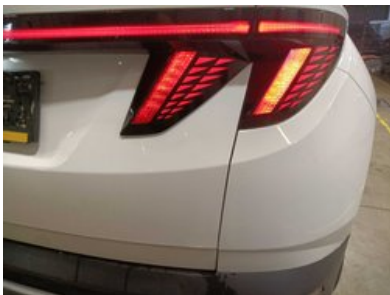
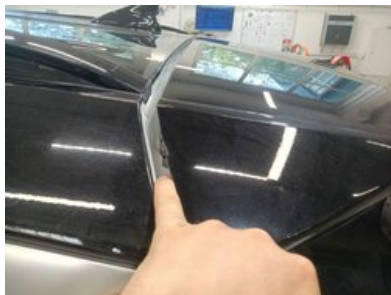
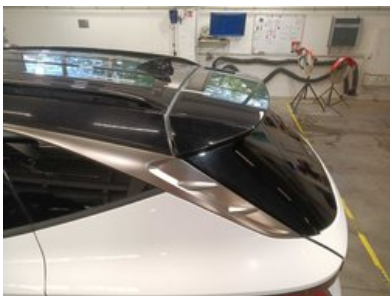
✓ **2. Šonas:** Kėbulo Plokščių Geometrija

- ✓ 1. Kėbulo Plokštės Geometrijos Koregavimas
- ✓ 2. Keisti Durų Guminį Sandariklį

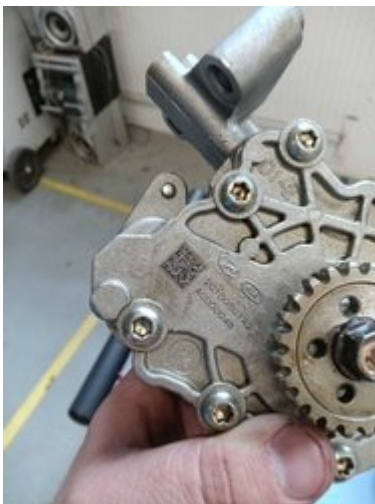
✓ **1. VARIKLIS:** Alyvos Siurblys

- ✓ 1. Variklio Alyvos ir Filtro Keitimas
- ✓ 2. Alyvos Siurblys
- ✓ 3. Kardaninis Velenas

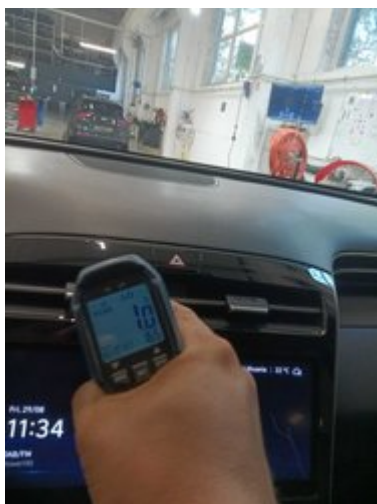
#### ✓ 4. Oro Kondicionavimo Matavimas
