# Diagnosticos ataskaita

## 2018 VOLVO V90 Kinetic

### Diagnosticos informacija

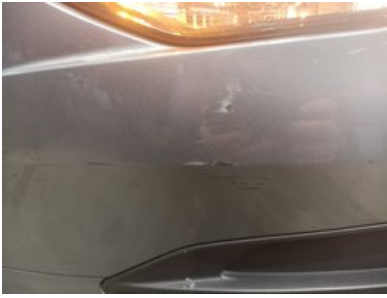
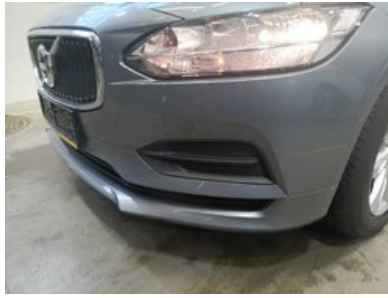
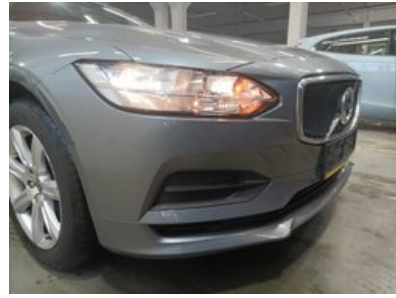
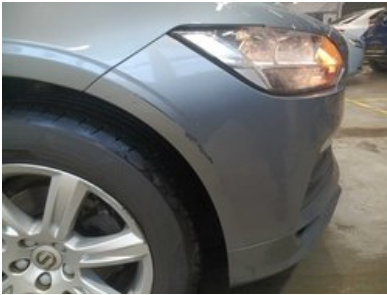
### ✓ 1. Priekis: Priekinis Buferis - Būklė ir Lygiavimas

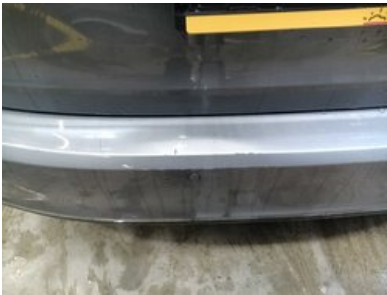
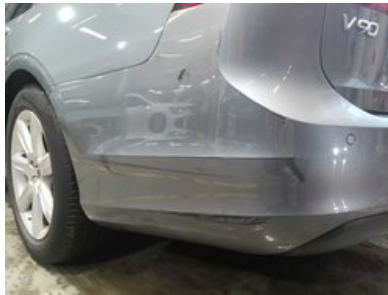
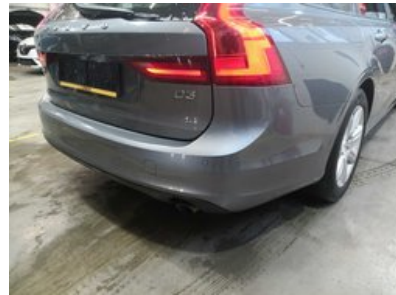
### ✓ 2. Galas: Galinis bamperis - Būklė ir centravimas

- ✓ 1. Dažyti Galinį Bamberį

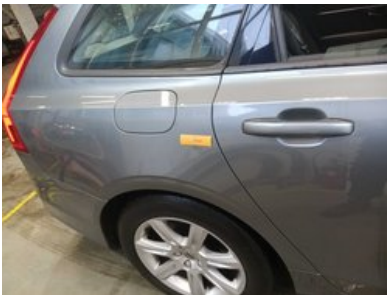
### ✓ 3. Šonas: Kairė ir Dešinė Pusė - Matomi Pažeidimai ir Įbrėžimai

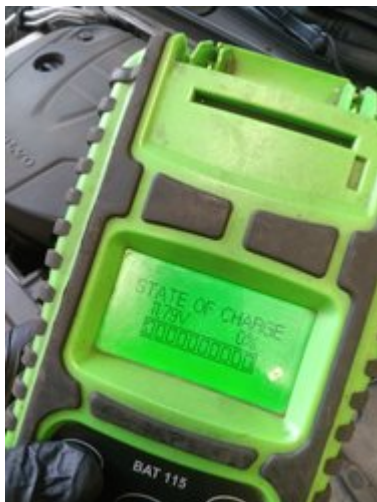
✓ **2. KITA:** Įkrauti Akumuliatorių

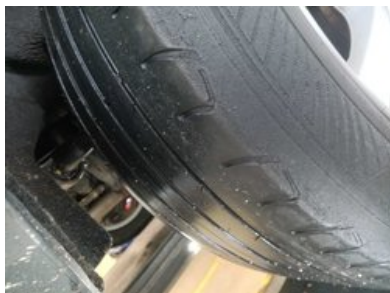
✓ **3. KITA:** Pakeisti Padangas

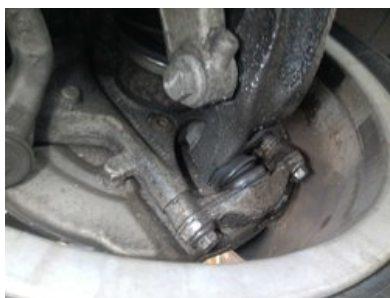
✓ **4. PAKABA:** Rutulinis Šarnyras Apatinis Abu Šonai

- ✓ 1. Rutulinis Šarnyras - Apatinis (Abu)
- ✓ 2. Pakeisti Padangas
- ✓ 3. Įkrauti Akumuliatorių
- ✓ 4. Variklio Alyvos ir Filtro Keitimas
