# Diagnosticos ataskaita

## 2015 HONDA CR-V Comfort

### Diagnosticos informacija

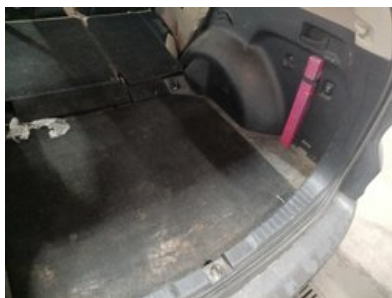
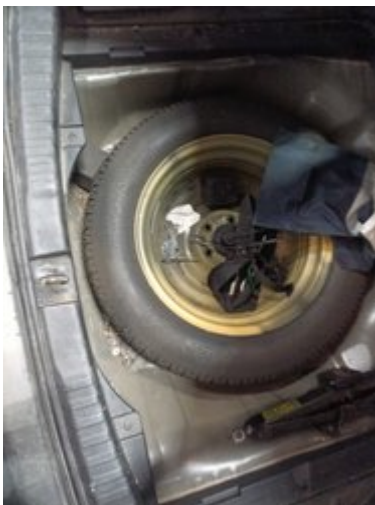
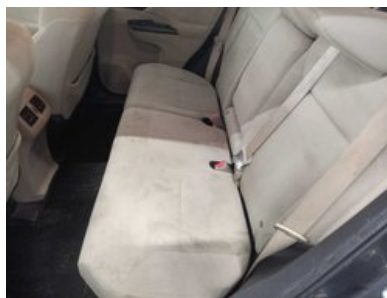
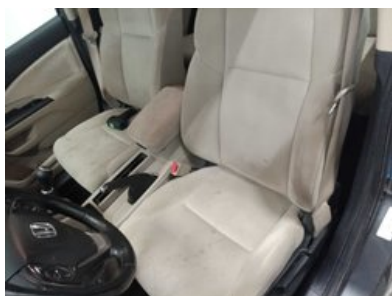
### ✓ 1. Vidus: Papildomi Valymo Darbai

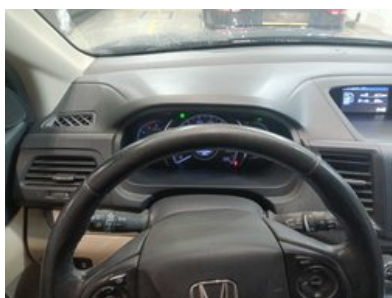
### ✓ 3. Priekis: Vairas - Būklė

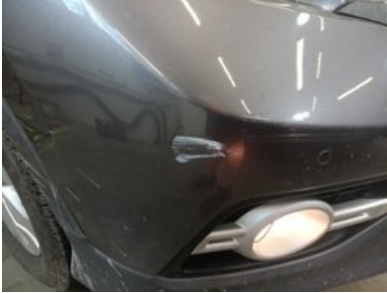
- ✓ **1. Priekis:** Priekinis Buferis - Būklė ir Lygiavimas

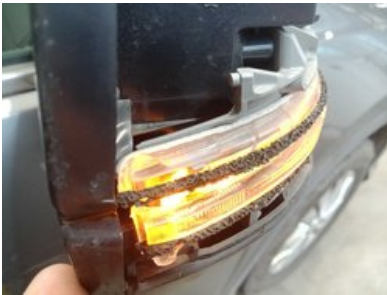
- ✓ **2. Žibintai:** Automobilio Šoniniai Žibintai - Pagrindinis Veikimas, Pažeidimas ir Spalva

- ✓ 1. Keisti Žibintus Automobilio Pusėje

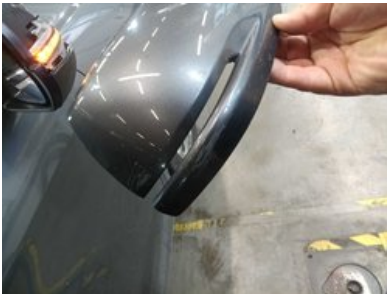
- ✓ **3. Šonas:** Išoriniai Veidrodžiai - Veidrodžio Vientisumas ir Tvirtinimas Prie Automobilio

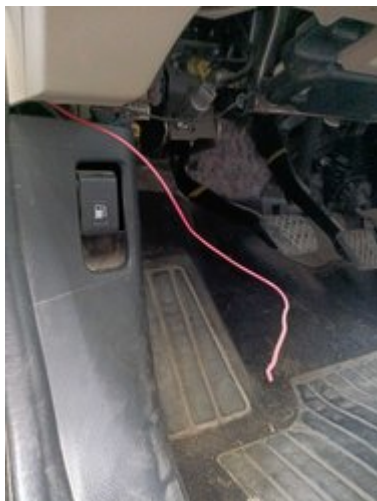
### ✓ 1. KITA: Remontuoti Elektros Laidus

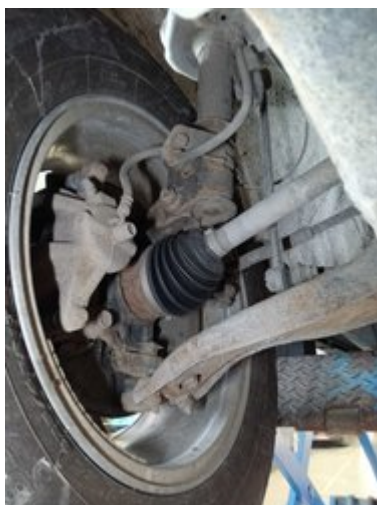
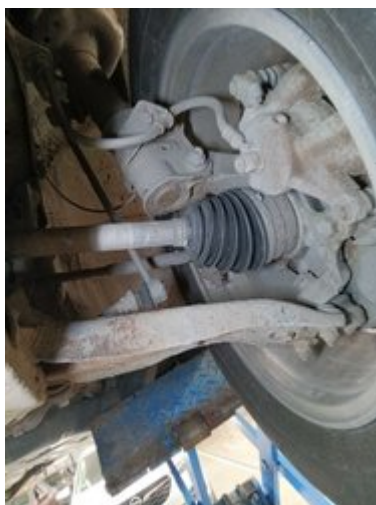
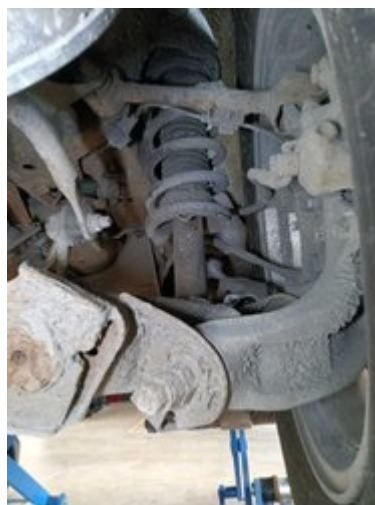
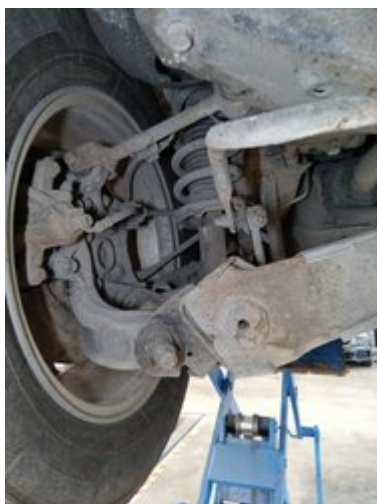
### ✓ 3. PAKABA: Pakabos būklė

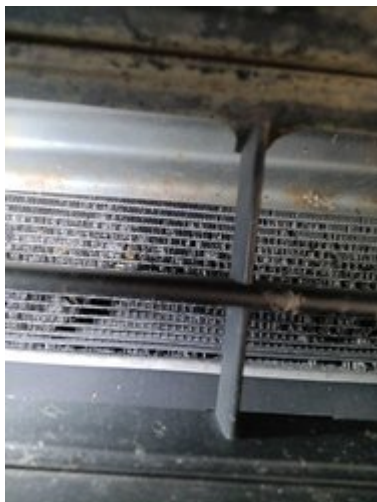
✓ **4. ORO KONDICIONAVIMAS IR ŠILDYMAS:** A/C Papildymas

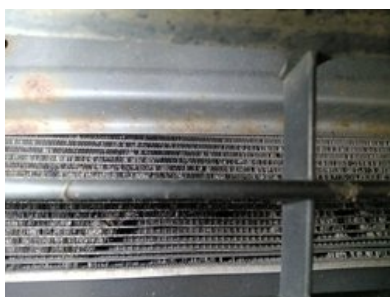
✓ **5. ORO KONDICIONAVIMAS IR ŠILDYMAS:** Kondensatorius

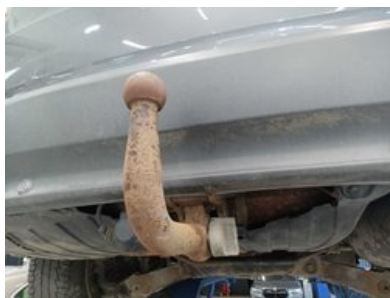
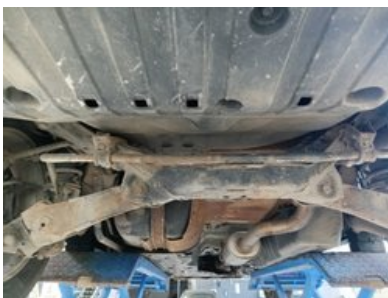
✓ **6. KĖBULAS - GALINĖ SEKCIJA:** Korozija

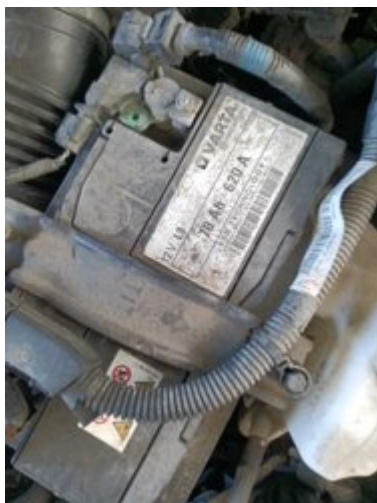
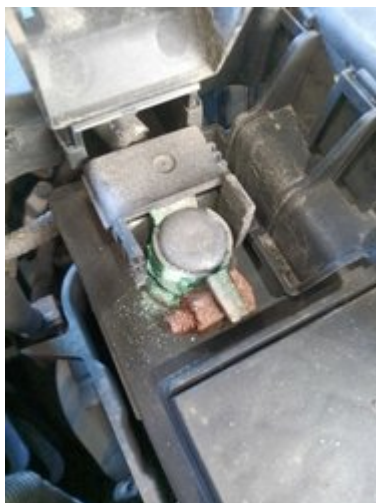
## ✓ 7. BENDRIEJI ELEKTROS KOMPONENTAI: Akumuliatorius
