# Diagnosticos ataskaita

## 2021 TOYOTA COROLLA Active

„Longo“ atliktos išsamios diagnostikos metu, 21 defektai buvo nustatyti transporto priemonėje.

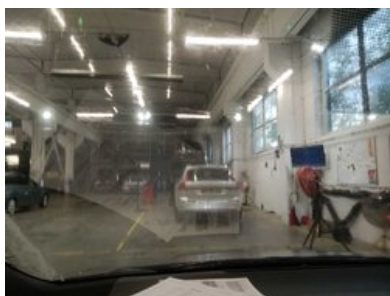
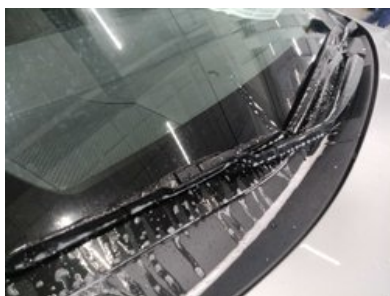
- ✓ **1. Priekis:** Langų Valytuvų Guma ir Rankena (Priekiniai ir Galiniai) - Būklė

- ✓ 1. Variklio Alyvos ir Filtro Keitimas
- ✓ 2. Pakeisti Priekinį Valytuvą (Mechaninis)

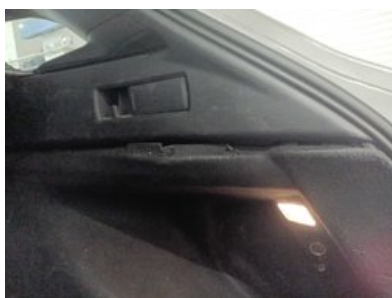
✓ **7. Vidus:** Apdailos detalės - Būklė

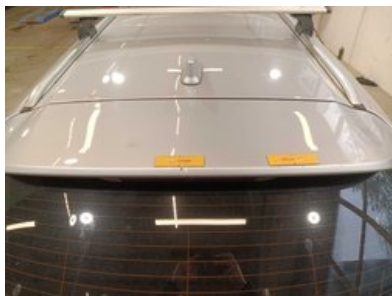
✓ **4. Galas:** Bagažinė - Regimi pažeidimai

- ✓ 1. Bagažinė: Trūksta Plastikinių Grindų Atstatymas
- ✓ 2. Keisti Bagažinės Dangą/Dugną
- ✓ 3. Pakeisti Bagažinės Vidaus Šoninę Plastmasę

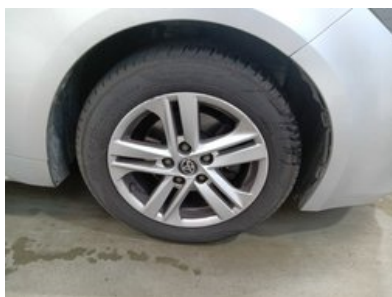
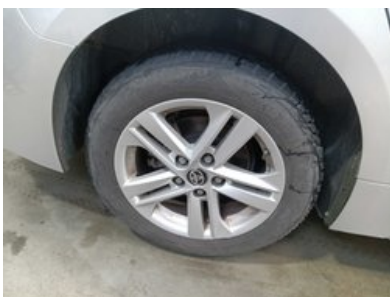
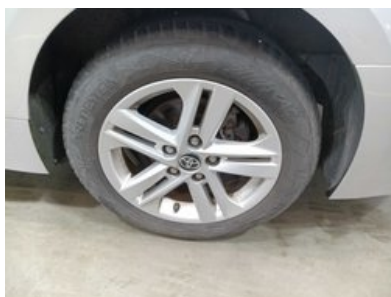
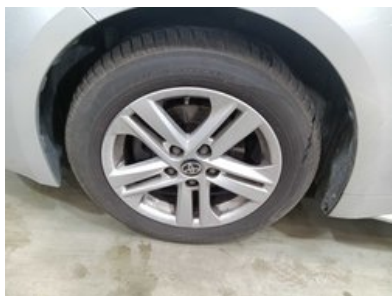
✓ **5. Šonas:** Ratai - Būklė

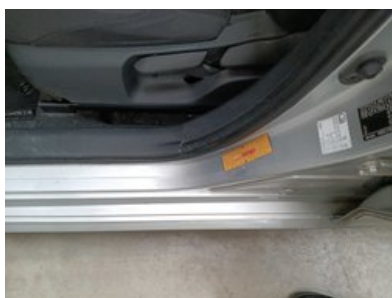
✓ **6. Šonas:** Kairė ir Dešinė Pusė - Matomi Pažeidimai ir Įbrėžimai
