# Diagnosticos ataskaita

## 2020 TOYOTA COROLLA Executive

„Longo“ atliktos išsamios diagnostikos metu užfiksuotos 4 pastabos dėl automobilio būklės.

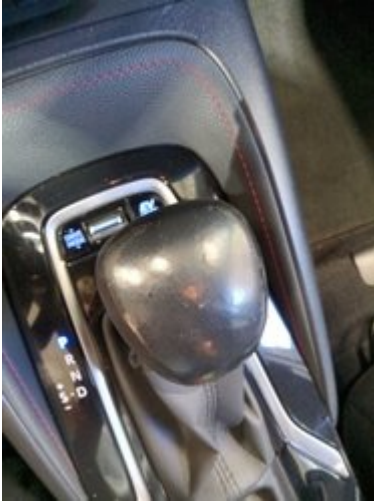
- ✓ **1. Vidus:** Pavarų Svirtis Apsauga ir Pavarų Svirtis Rankena - Būklė

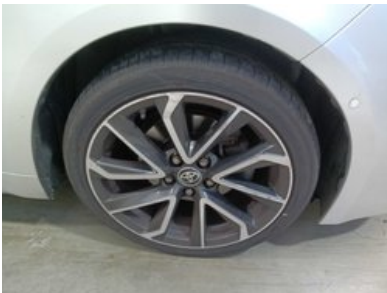
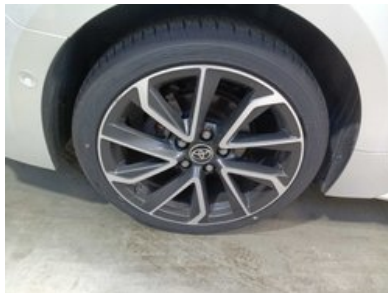
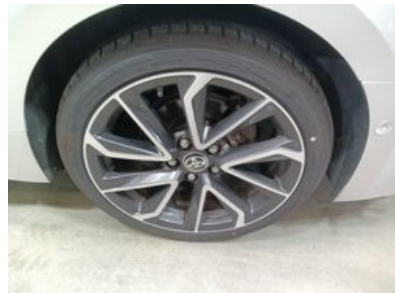
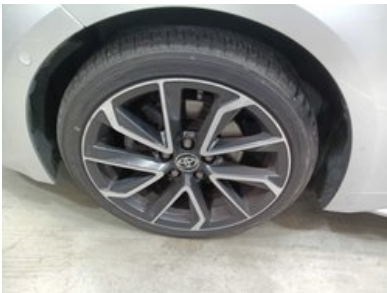
- ✓ **1. Šonas:** Ratai - Būklė
