# Diagnosticos ataskaita

## 2018 OPEL INSIGNIA Innovation

### Diagnosticos informacija

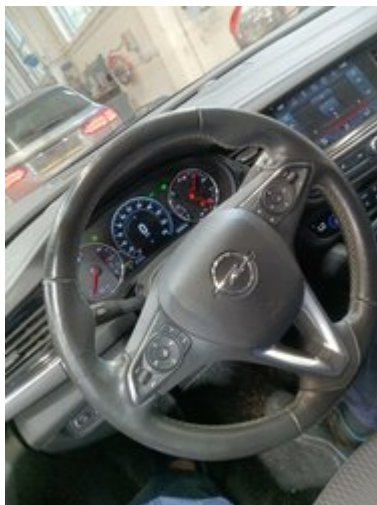
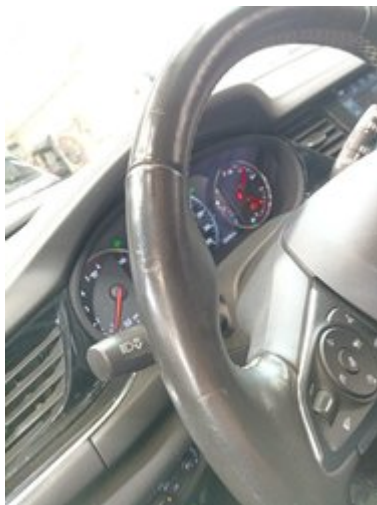
### ✓ 1. Priekis: Vairas - Būklė

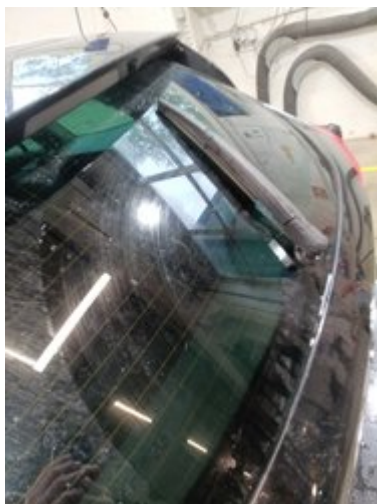
### ✓ 2. Priekis: Langų Valytuvų Guma ir Rankena (Priekiniai ir Galiniai) - Būklė

- ✓ 1. Variklio Alyvos ir Filtro Keitimas
- ✓ 2. Pakeisti Galinį Valytuvą (Mechaniškai)
- ✓ 3. Akumulatorius

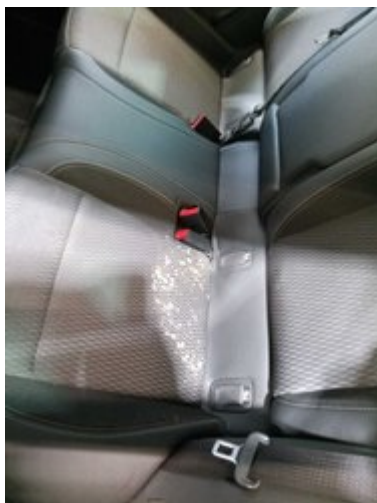
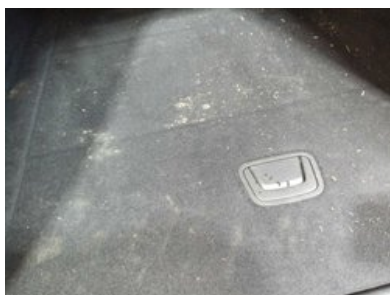
### ✓ 3. Vidus: Papildomi Valymo Darbai

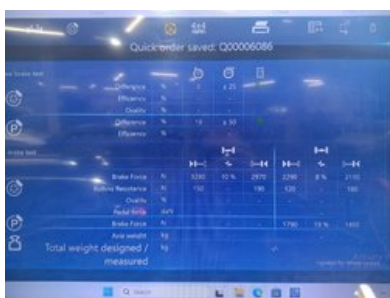
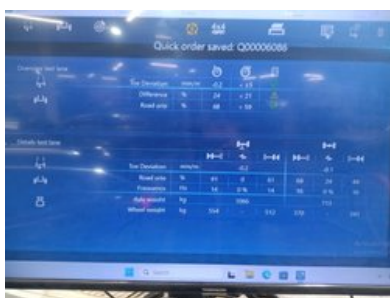
## ✓ 3. Stabdžių Testavimo Linijos Rezultatai

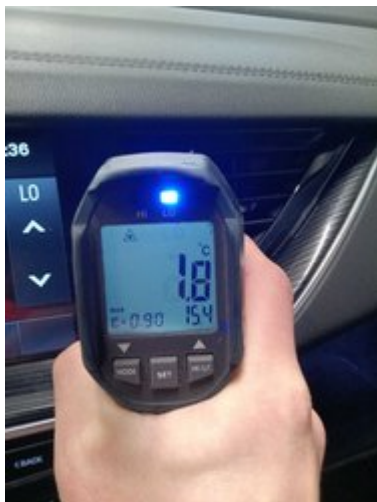
#### ✓ 4. Oro Kondicionavimo Matavimas
