# Diagnosticos ataskaita

## 2019 PEUGEOT 2008 GT-Line

### Diagnosticos informacija

### Nustatytų defektų santrauka

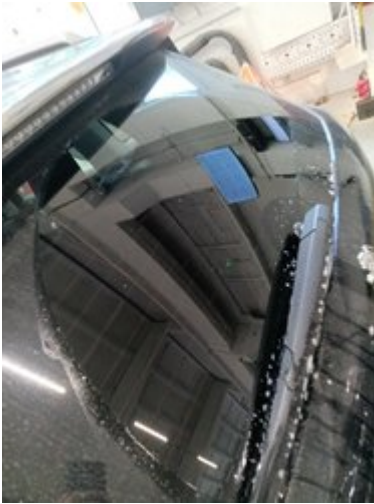
- ✓ **1. Priekis:** Langų Valytuvų Guma ir Rankena (Priekiniai ir Galiniai) - Būklė

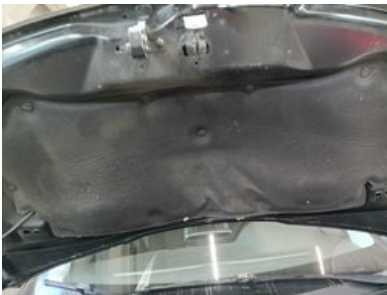
- ✓ **1. Priekis:** Gaubto Garso Izoliacija - Būklė

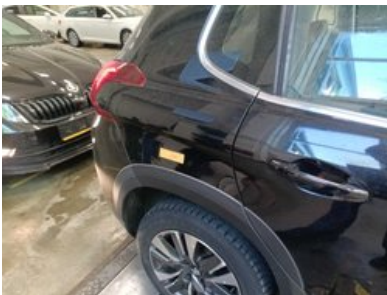
- 
- ✓ **2. Šonas:** Kairė ir Dešinė Pusė - Matomi Pažeidimai ir Įbrėžimai

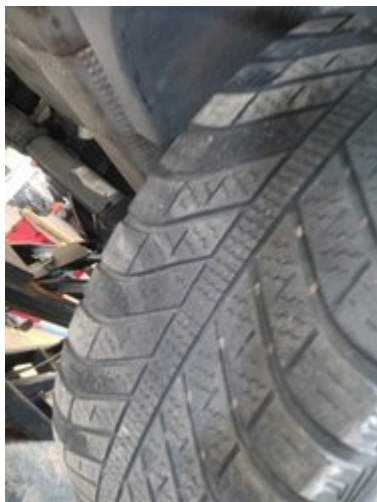
✓ **2. KITA:** Pakeisti Padangas

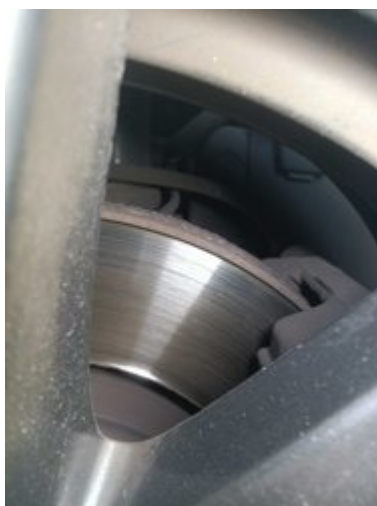
✓ **3. STABDŽIAI:** Priekiniai Stabdžių Diskai Abu su Kaladėlėmis
