# Diagnosticos ataskaita

## 2019 PEUGEOT 2008 Allure

„Longo“ atliktos išsamios diagnostikos metu, 16 defektai buvo nustatyti transporto priemonėje.

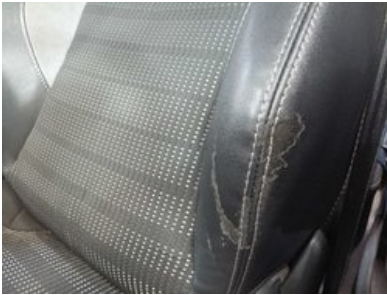
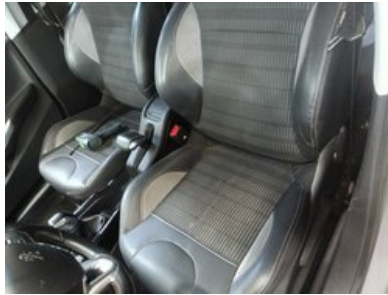
- ✓ **2. Sėdynės:** Visos Sėdynės - Būklė

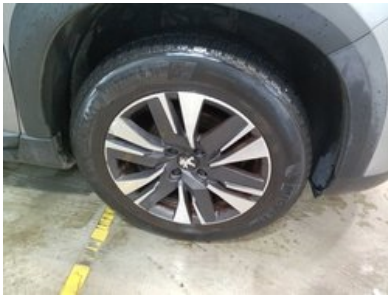
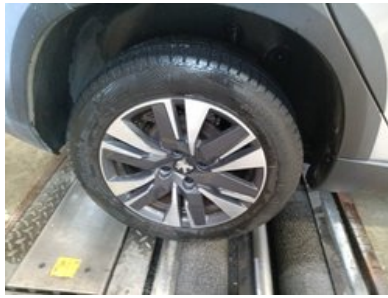
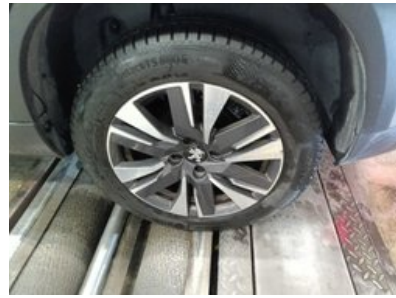
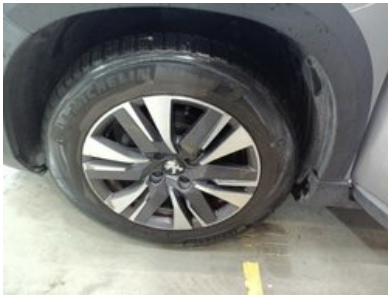
✓ **3. Šonas:** Ratai - Būklė

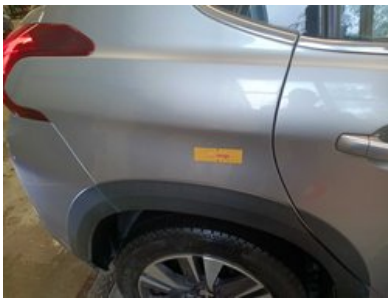
✓ **4. Šonas:** Kairė ir Dešinė Pusė - Matomi Pažeidimai ir Įbrėžimai

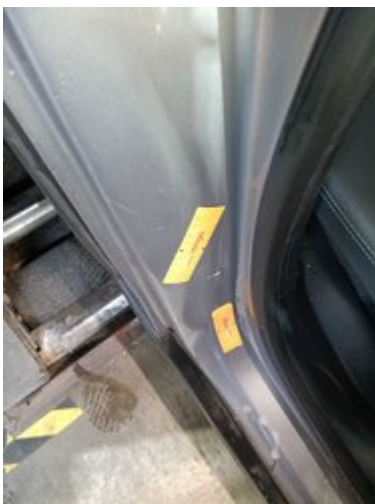
✓ **5. Šonas:** Kairė ir Dešinė Pusė - Matomi Pažeidimai ir Įbrėžimai

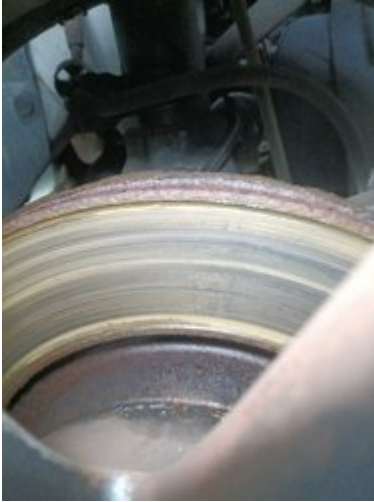
### ✓ 1. STABDŽIAI: Priekiniai Stabdžių Diskai Abu
