# Diagnosticos ataskaita

## 2014 BMW 320 Executive

„Longo“ atliktos išsamios diagnostikos metu, 16 defektai buvo nustatyti transporto priemonėje.

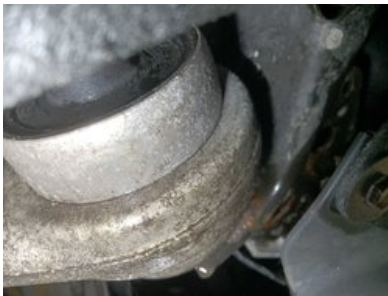
✓ **9. PAKABA:** Pakabos Apatinė Svirtis Abi

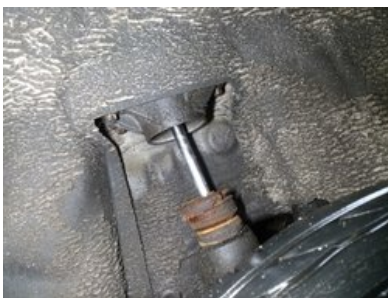
✓ **11. PAKABA:** Amortizatoriai (Pora)
