# Diagnosticos ataskaita

## 2021 MITSUBISHI OUTLANDER Pure

Patikrinta sertifikuotos „Longo Shared Service“ diagnostikų komandos: Mindaugas G., Arnas S.

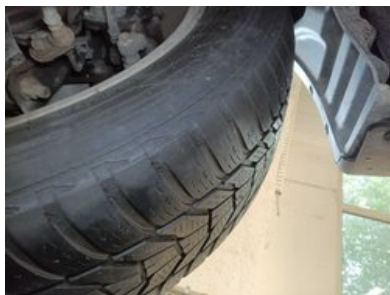
- ✓ **2. KITA:** Pakeisti Padangas
