# Diagnosticos ataskaita

## 2015 OPEL MERIVA Cosmo

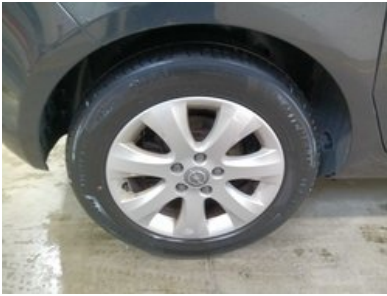
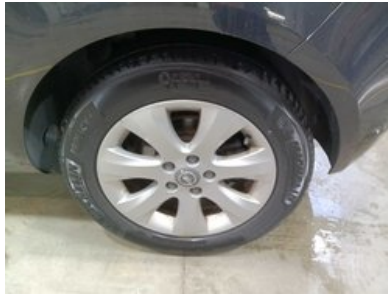
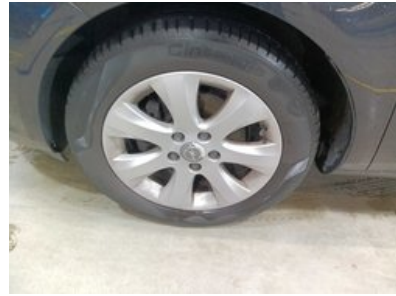
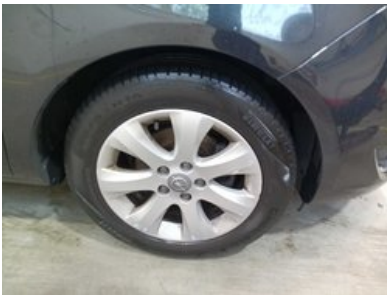
### ✓ 1. Šonas: Ratai - Būklė

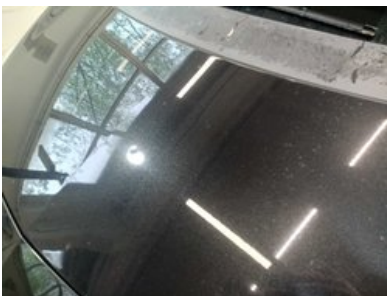
### ✓ 2. Priekis: Gaubtas - Matomi Pažeidimai

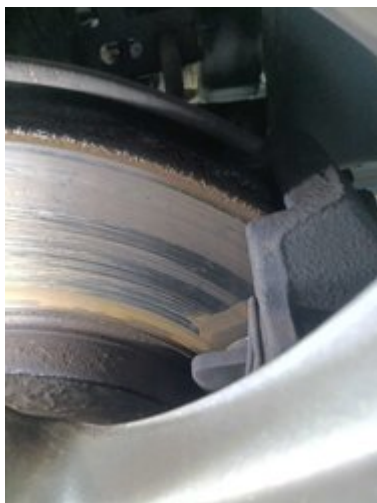
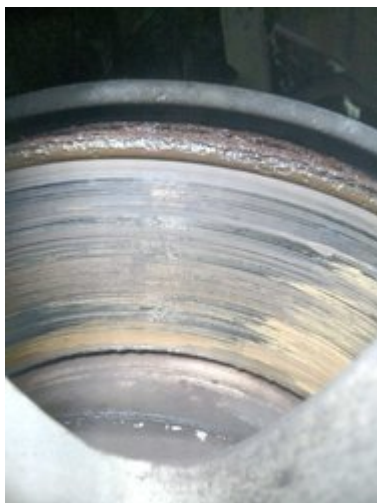
✓ **2. KITA:** Priekiniai Stabdžių Diskai su Kaladėlėmis

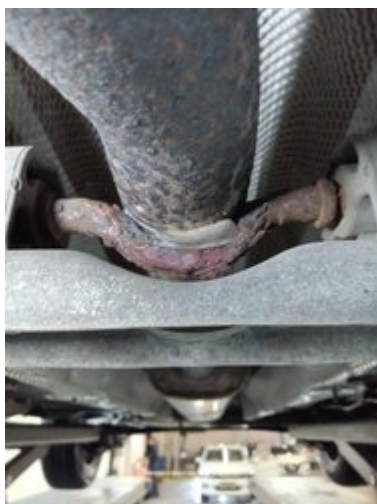
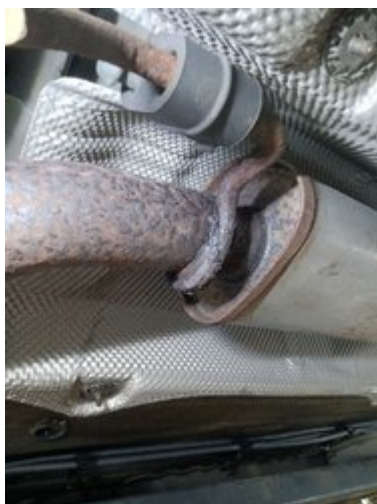
✓ **3. KITA:** Išmetimo Laikiklis
